**“CENTRO
CULTURAL
TOMA DE
ZACATECAS”**

**REPORTE DE
INSPECCION
VISUAL Y
PRUEBAS
TÉCNICAS
REPORTE FINAL**

ZACATECAS, ZACATECAS

ABRIL, 2020

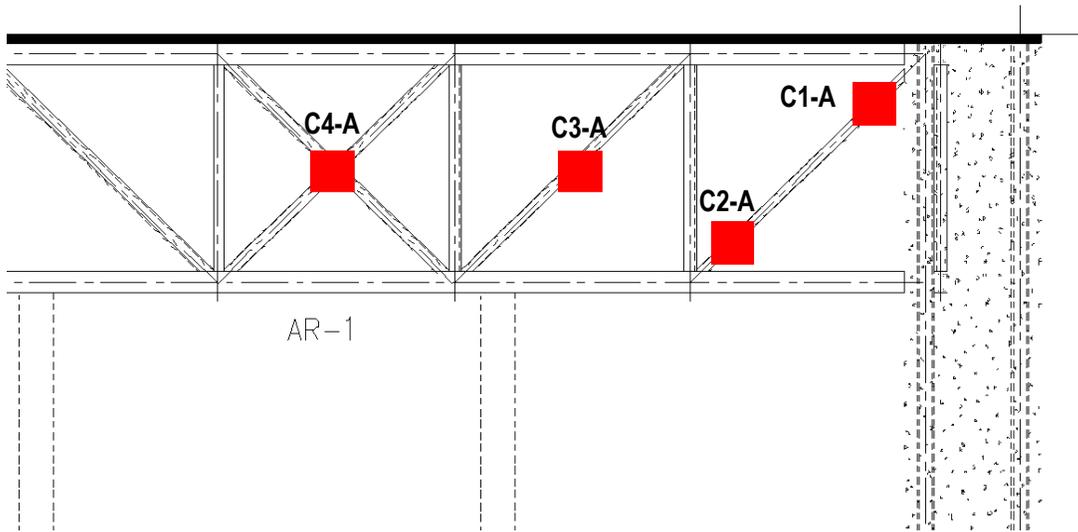
UNIONES INSPECCIONADAS EN EL EXTERIOR

REFUERZOS EXTERIORES NO CUMPLEN CON PROYECTO
 Elaboración propia

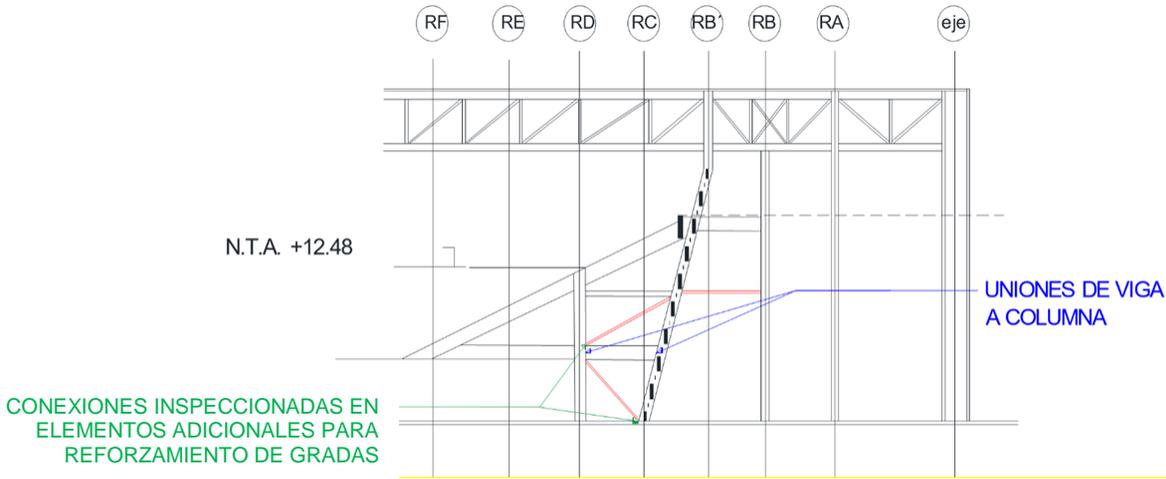
REFORZAMIENTO DE GRADAS - Elaboración Propia

- 6.1.7.1. Diagonal entre eje R18 y RD; R14 y RD; R9 y RD; R7 y RD; R4 y RD; soldadura irregular aceptable, falta material de aporte en cara inferior.
- 6.1.7.2. Durante la inspección de las uniones de elementos de PTR de 6"x6" a diagonal en secciones inferiores, cabe mencionar que estos elementos son adicionales para el reforzamiento de gradas, del cual no se presentó plano para mejor entendimiento o interpretación para conformación de soldaduras ideales, encontrando unas soldaduras aceptables en distintas caras de PTR, ya que para mejor reforzamiento aplicar material de aporte o soldadura en caras sin soldar de estas conexiones.

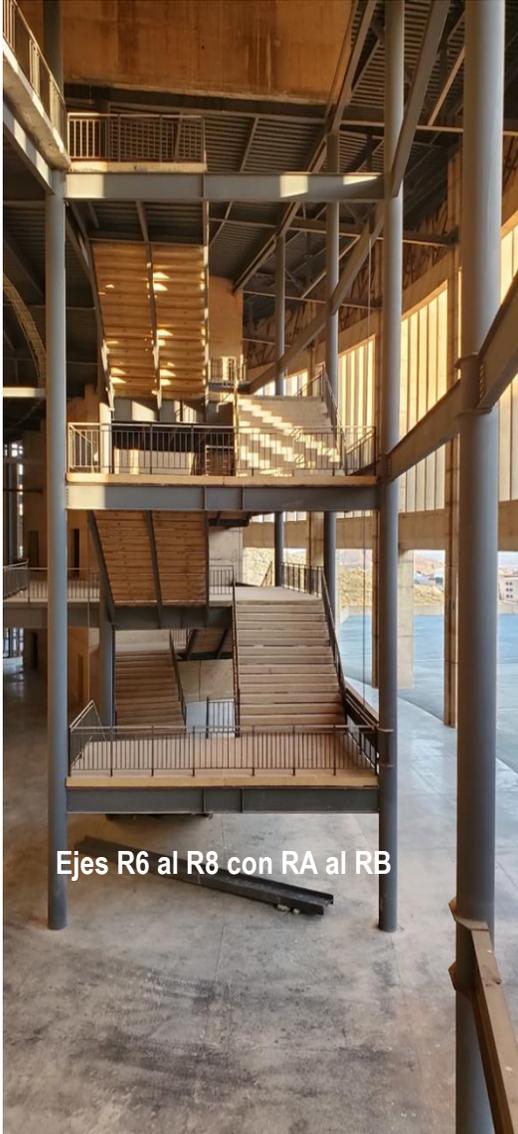
ESCALERAS EXTERIORES LADO IZQUIERDO

Conexiones rechazadas cortes en placas de cortante fuera de proyecto y sin tornillería.

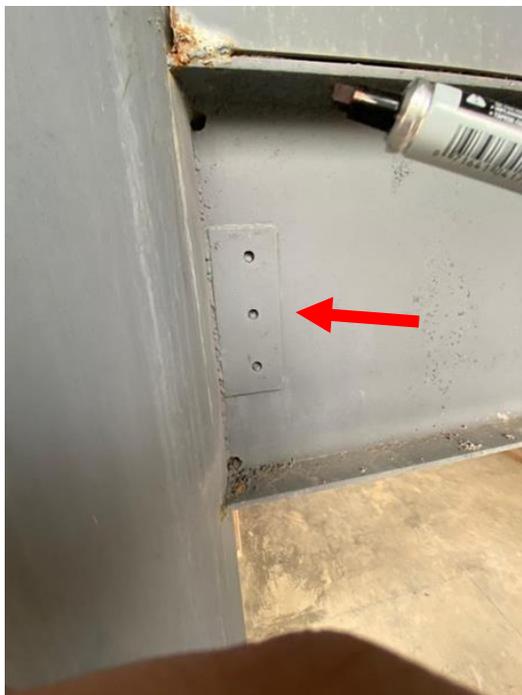
Conexión sin tornillería.

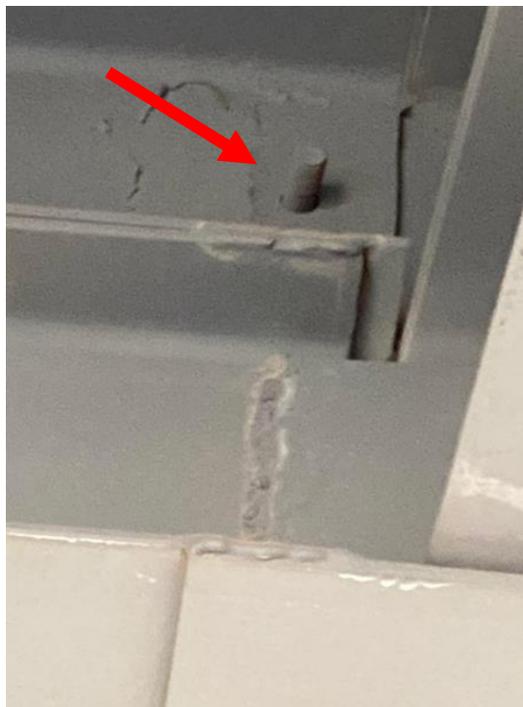
Conexión sin tuerca.

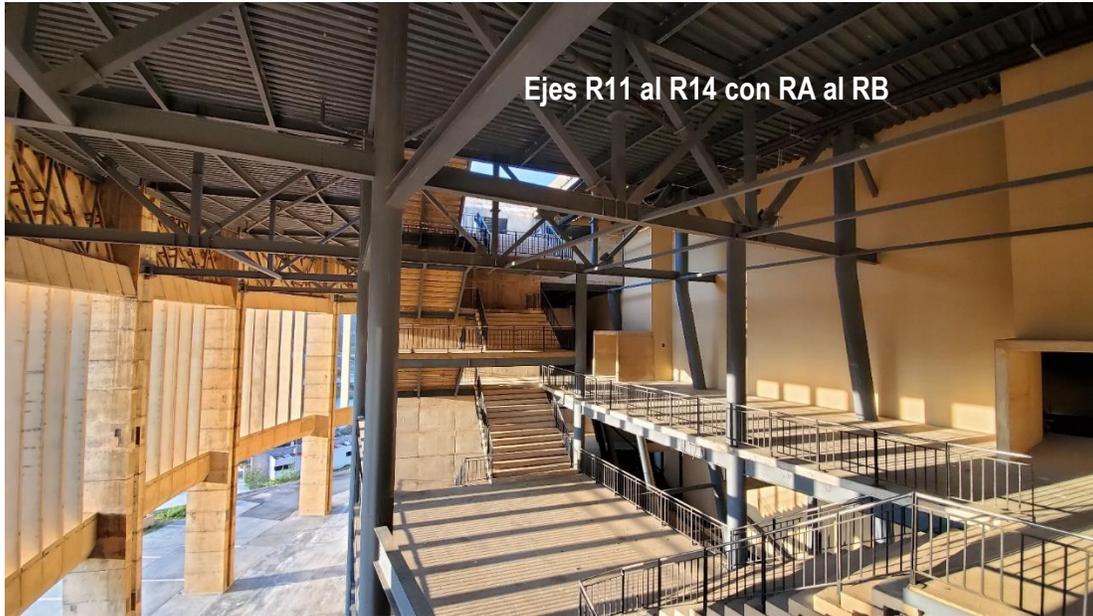
ESCALERAS EXTERIORES LADO DERECHO

Conexiones rechazadas

- Soldadura anclas mal aplicadas.
- Tornillería corta.
- Tornillería no cumple no es A325.

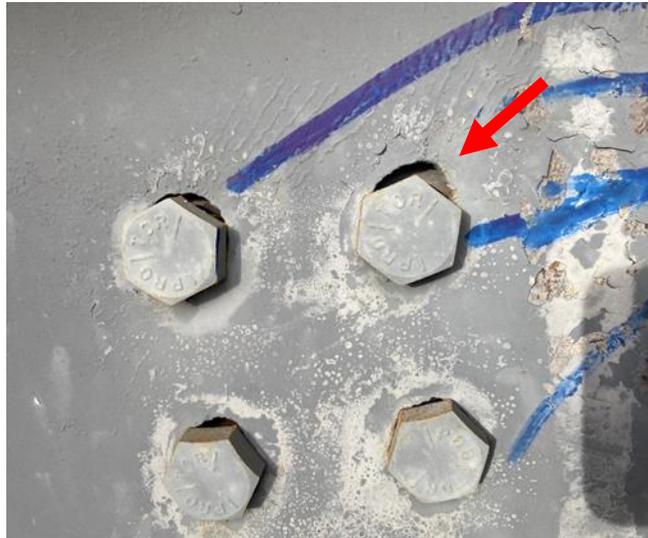
Barrenos sobredimensionados o abocardados rechazables.

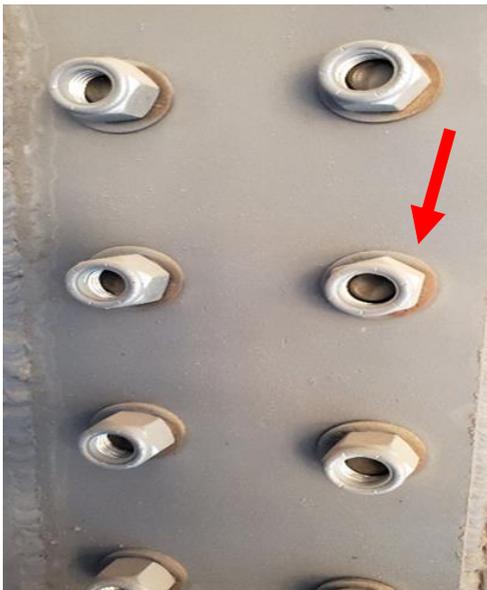
La tornillería del eje RA no es de grado A325. Ni las tuercas 2H y las existentes están cortas y sin torque.

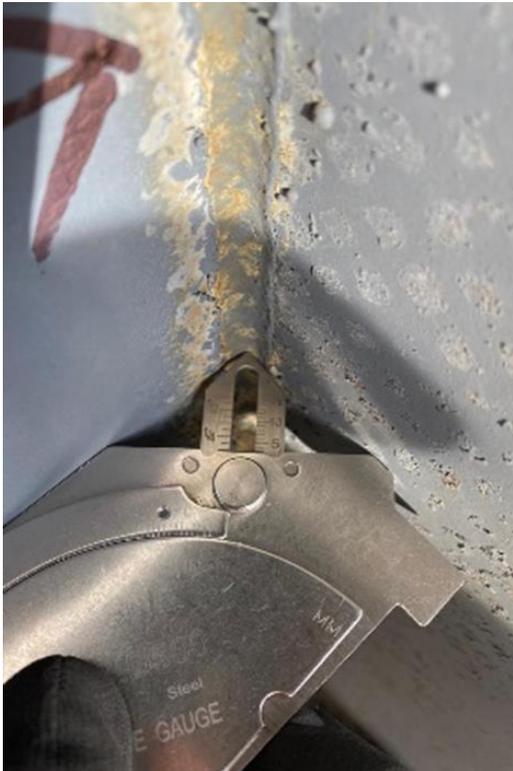
Soldaduras bajas gargantas de solo 3mm en placas atiezadoras.

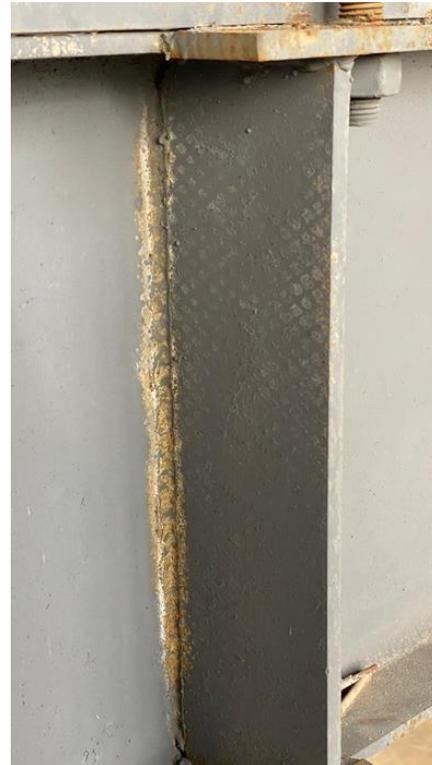
Placas atiezadoras con soldaduras bajas solo 3mm

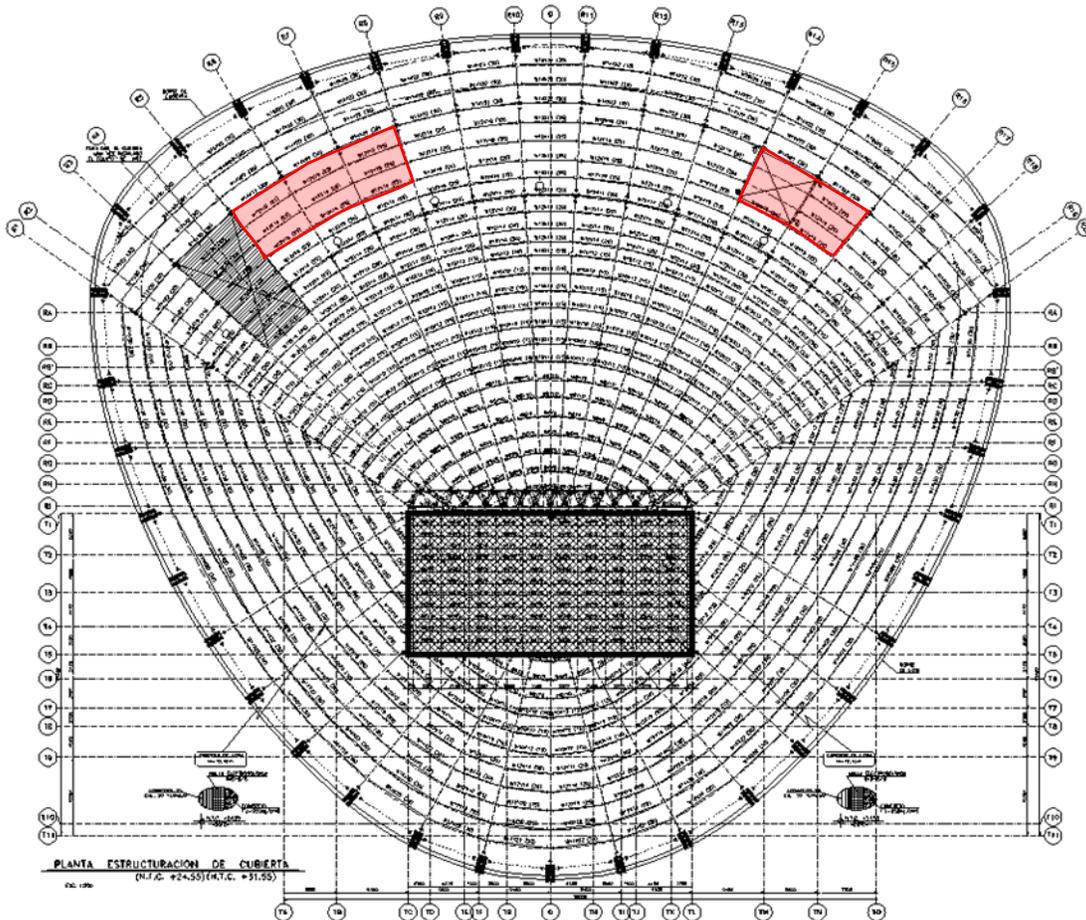
ZONAS O ÁREAS CON DETALLES Y DEFECTOS ENCONTRADOS EN OBRA
 Elaboración propia

- a. Se observan numerosas faltas de tornillerías en traveses secundarias y también en uniones de poste en armaduras.
- b. Se observa que el recubrimiento anticorrosivo cuenta con un daño significativo el cual deberá ser nuevamente aplicado.

Se recomienda de manera urgente la instalación de las tornillerías faltante así como la reparación del recubrimiento anticorrosivo, ya que estas zonas están expuestas.

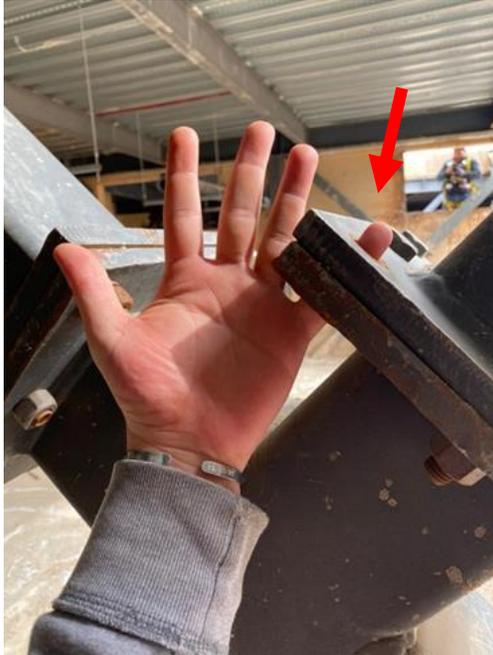
ZONA DE AIRES ACONDICIONADOS - EJES R3 AL R8 CON RA AL RB.
NIV +20. 00 UNIÓN DE DIAGONALES - FALTA TORNILLERÍA

Falta tornillería.

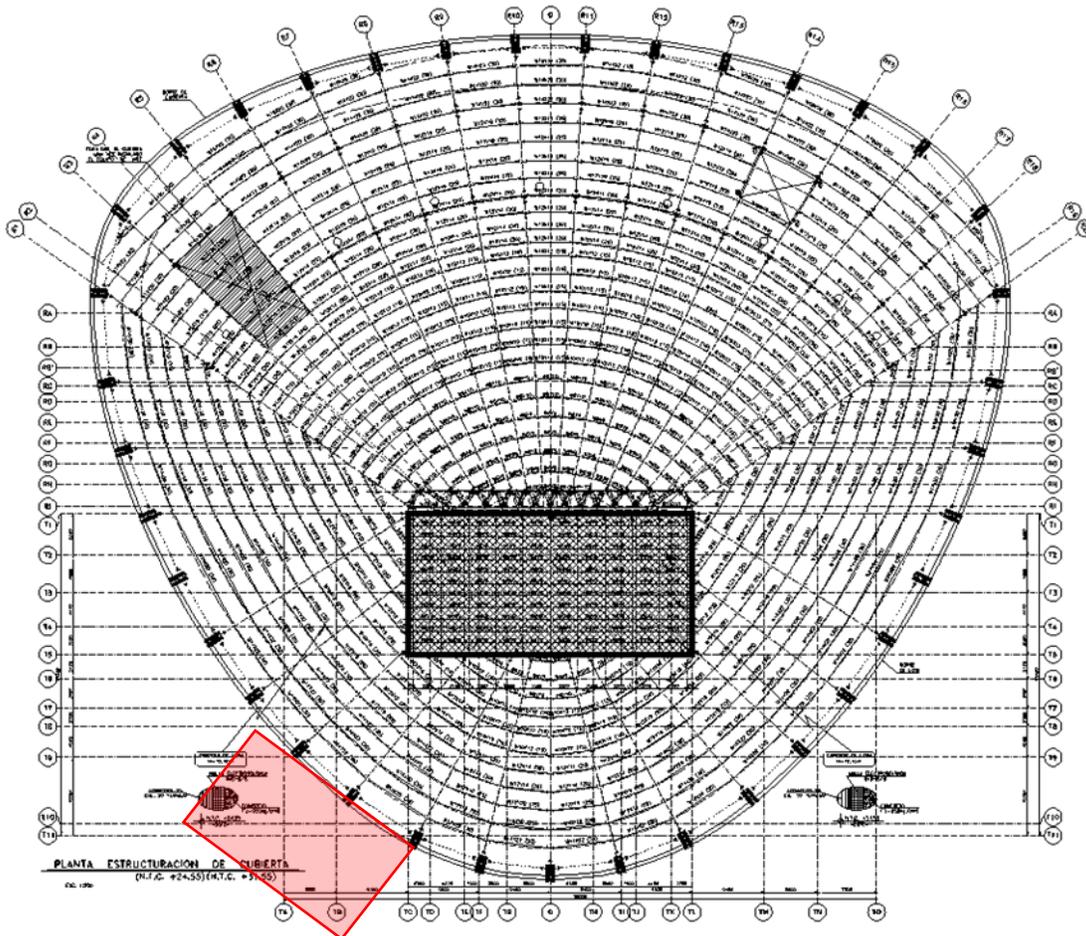
ZONAS O ÁREAS CON DETALLES Y DEFECTOS ENCONTRADOS EN OBRA
 Elaboración propia

Se observó que las placas en muros tienen defectos como son:

- a. Soldaduras de anclas con placa vertical de muro sin penetración completa.
- b. Trabes cortas con barrenos cerca de la orilla, lo cual es inaceptable.
- c. Tornillería sin torque.
- d. Se observa que el recubrimiento anticorrosivo cuenta con un daño significativo el cual deberá ser nuevamente aplicado.

Se recomienda el ajuste o torque de las conexiones atornilladas, y la revisión y reparación de trabes cortas con barrenos muy cerca de las orillas.

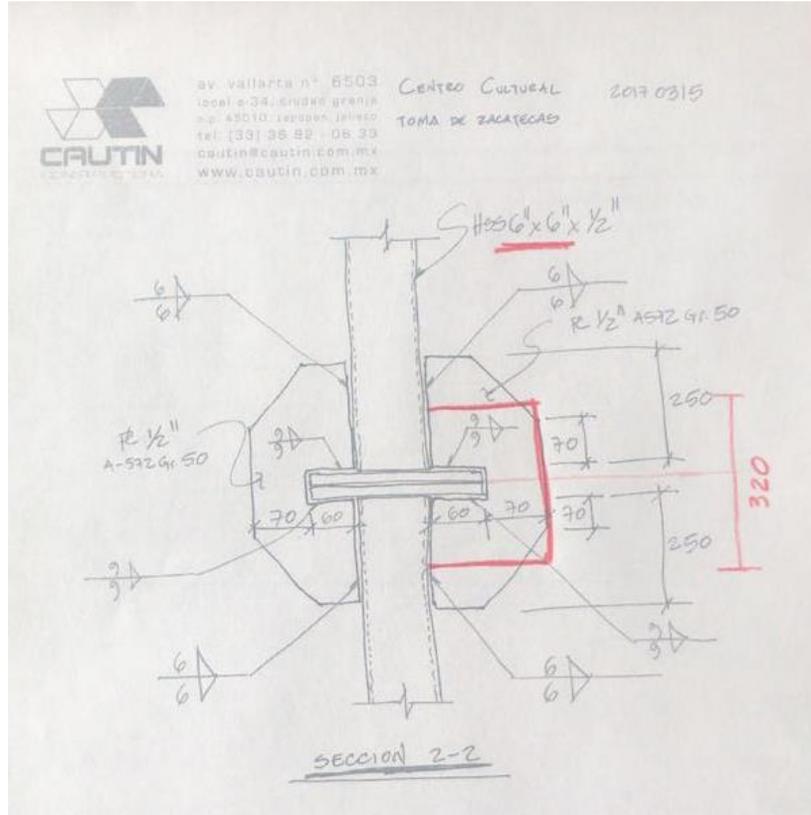
REFUERZO GEOMETRÍA DE LAS PLACAS EN EL DISEÑO Y FÍSICAMENTE
 Elaboración propia

— PERFIL Y DIMENSIONES DE LA PLACA EN EL DISEÑO
 — PERFIL Y DIMENSIONES DE LA PLACA FÍSICAMENTE

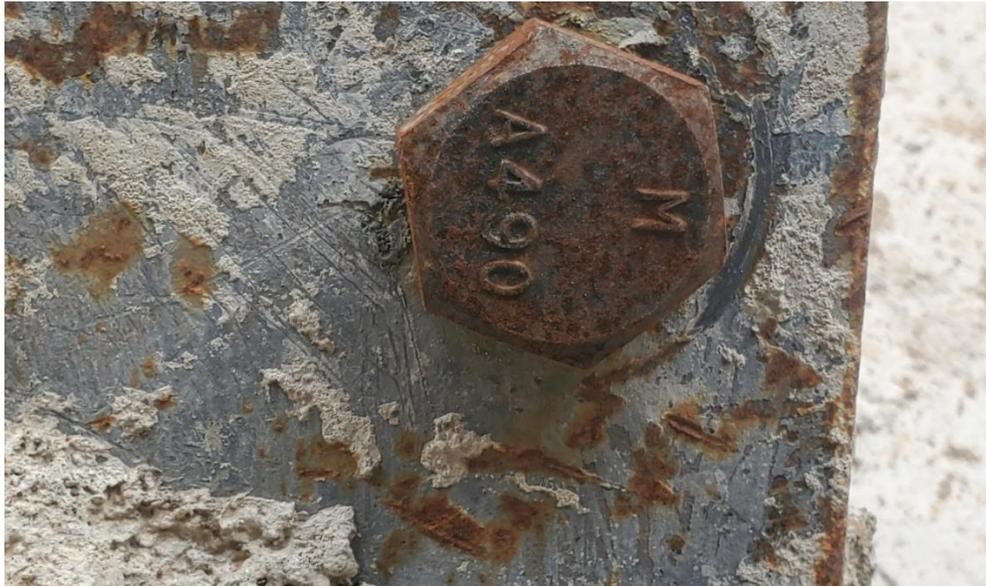
TORNILLERÍA ENCONTRADA EN LA INSPECCIÓN

Se encontraron colocados tornillos A325 y A490 en conexiones atornilladas de Armaduras.
 Y en fachada eje RA se encontraron colocados tornillos grado 3.
 Es necesario únicamente la colocación de tornillería de acuerdo con proyecto.

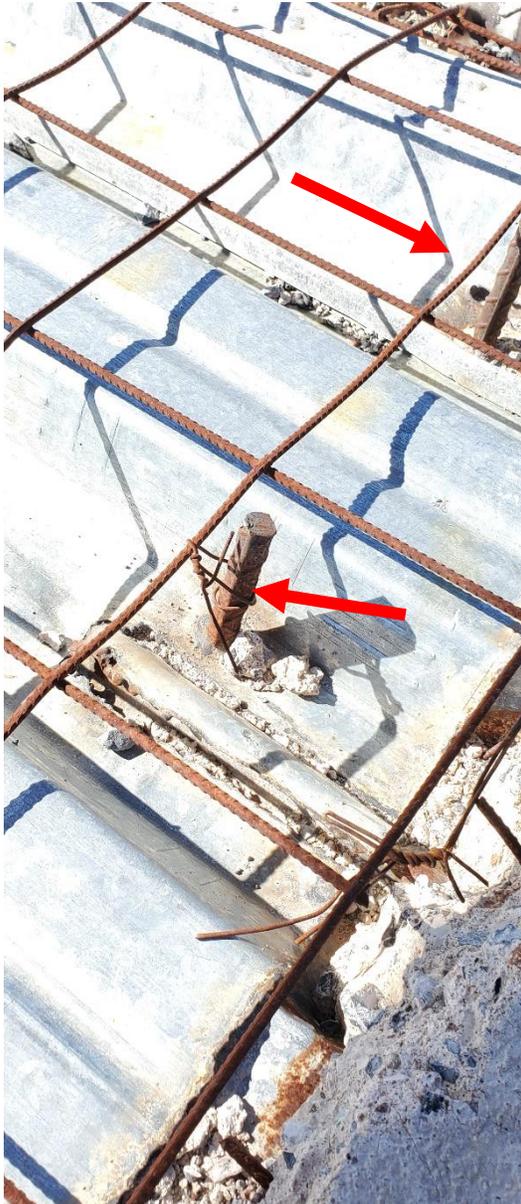
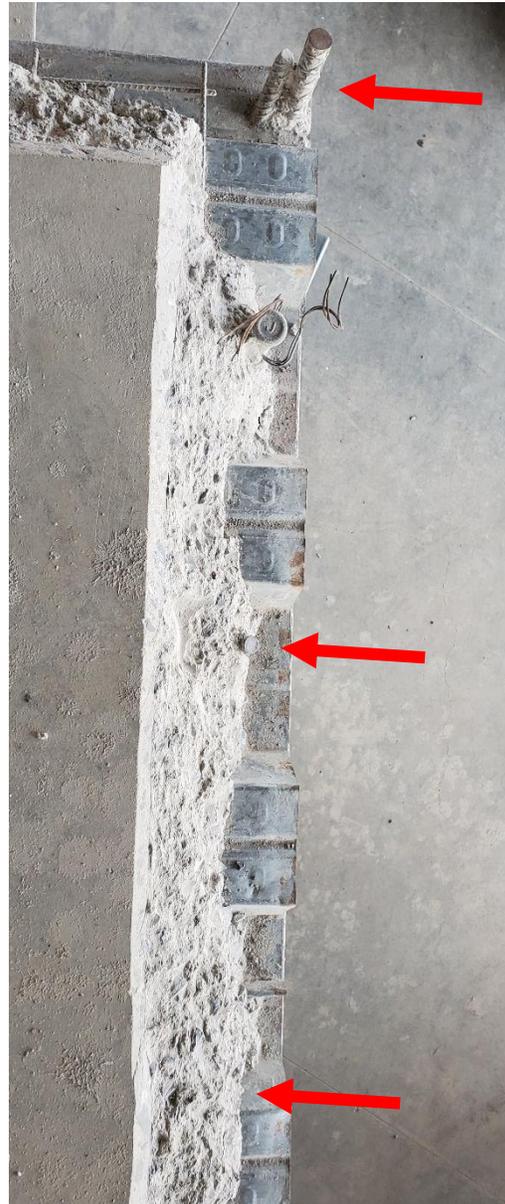
COLOCACIÓN DE VARILLAS EN LUGAR DE TORNILLERÍA

Se encuentran en cubierta nivel +25.00 y en entrepiso de edificio de escuela militar, instalaron varillas de 1/2” y 5/8” en lugar de pernos tipo Nelson. ESTO ES RECHAZABLE Y NO CUMPLE CON PROYECTO.
