**“CENTRO
CULTURAL
TOMA DE
ZACATECAS”**

**REPORTE DE
INSPECCION
VISUAL Y
PRUEBAS
TÉCNICAS
REPORTE FINAL**

ZACATECAS, ZACATECAS

ABRIL, 2020

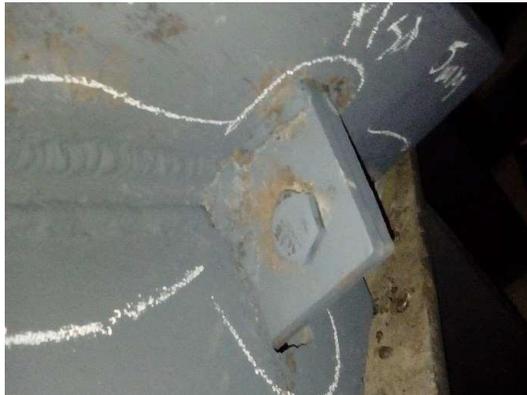
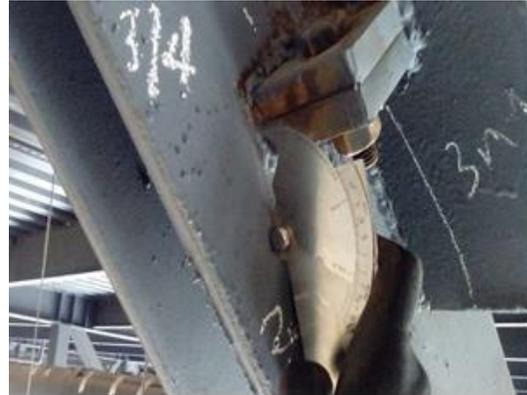
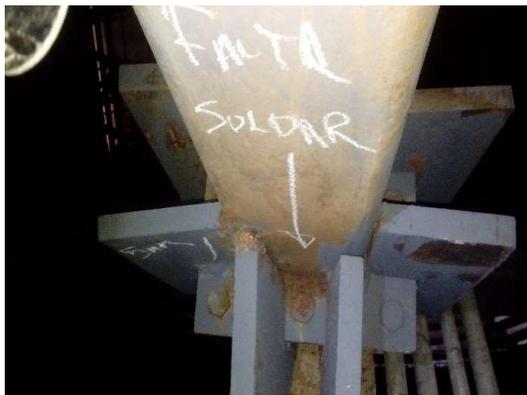
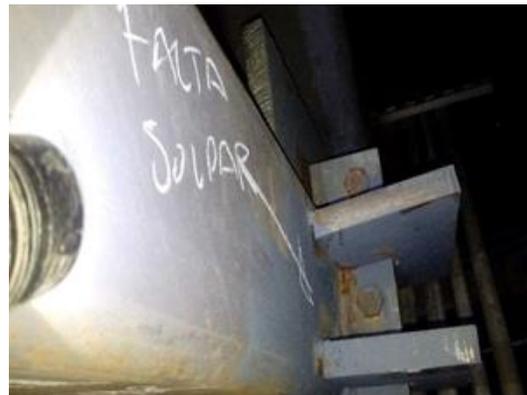
PLACAS DE REFUERZO SIN SOLDAR

PLACAS DE REFUERZO DE ARMADURAS EN DIAGONALES Y MONTANTES TABLA DE RESULTADOS DE LA MUESTRA INSPECCIONADA						
Eje	Eje	Identificación	Ubicación defecto	Variación pierna	PTR	Placas sin soldar
RB'	RB	Armadura - Eje R1	Sección superior	3mm a 6mm	8"x8"	1
RB	RC'	Armadura - Eje R1	Sección intermedia	3mm a 7mm	8"x8"	1
RB'	RB	Armadura - Eje R3	Sección intermedia	3mm a 4mm	6"x6"	1
RB'	RB	Armadura - Eje R5	Sección superior	3mm a 5mm	6"x6"	2
RB'	RB	Armadura - Eje R6	Sección superior	3mm a 5mm	8"x8"	0
RB'	RB	Armadura - Eje R7	Sección superior	3mm a 5mm	8"x8"	1
RB'	RB	Armadura - Eje R8	Sección superior	3mm a 5mm	8"x8"	0
RB'	RB	Armadura - Eje R9	Sección superior	3mm a 4mm	8"x8"	1
RB'	RB	Armadura - Eje R9	Sección inferior	3mm a 8mm	8"x8"	1
RB	RC'	Armadura - Eje R9	Sección superior	3mm a 8mm	6"x6"	1
RB	RC'	Armadura - Eje R10	Sección superior	2mm a 4mm	6"x6"	0
RB'	RB	Armadura - Eje R10	Sección inferior	1mm a 5mm	6"x6"	0

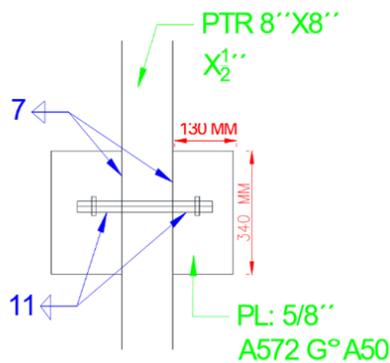
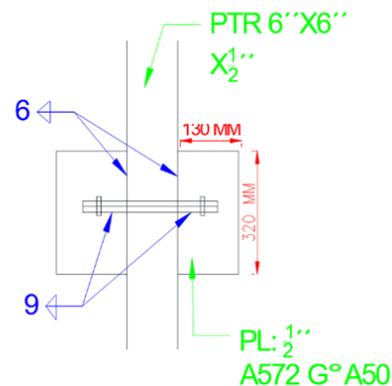
DETALLE DE REFUERZO EXISTENTE EN OBRA - Elaboración Propia

Los elementos que conforman el reforzamiento (placas acero perpendiculares a las existentes) no cumplen con lo solicitado en proyecto y boletines autorizados.

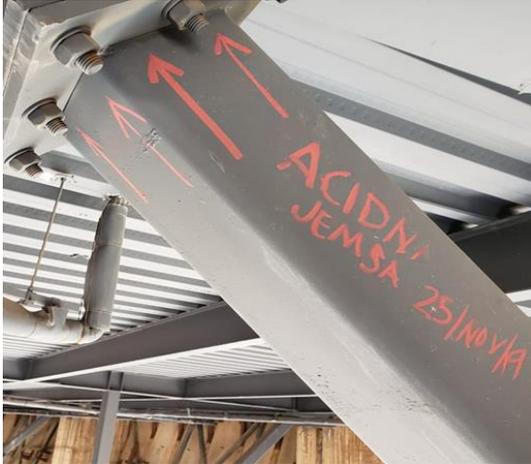
Falta de soldadura.
 Ejes R14 con RA Niv +22.00

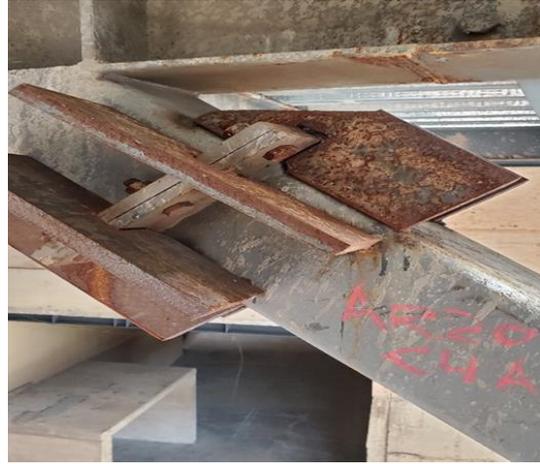
Falta de soldadura en refuerzo.
 Ejes R20 con RA Niv +23.50

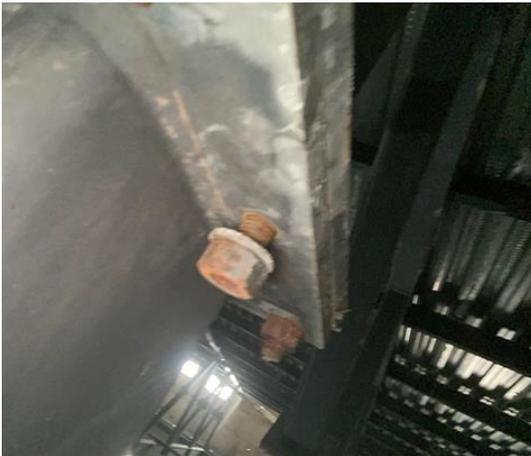
Falta ajuste y torque en tornillería.
 Ejes R8 con RH Niv +22.00 Unión de postes

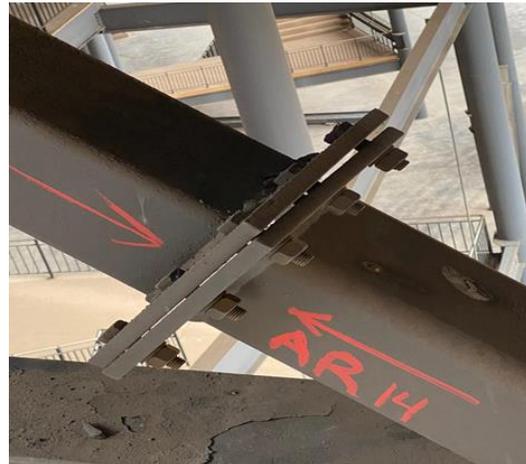
Falta ajuste y torque en tornillería.
 Ejes R14 con RA Niv +22.00
 Unión de diagonales.

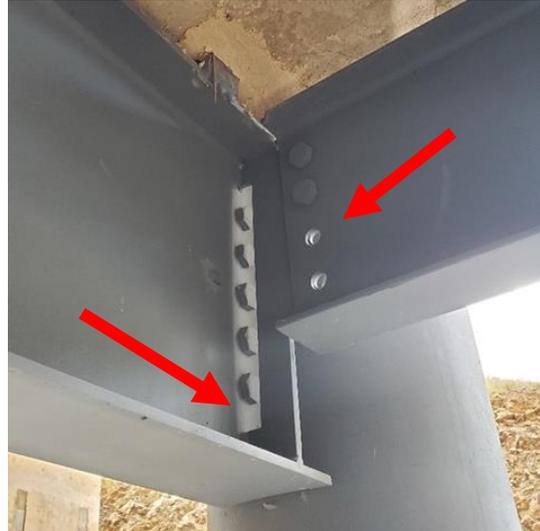
Conexiones rechazadas cortes en placas de cortante fuera de proyecto y sin tornillería.

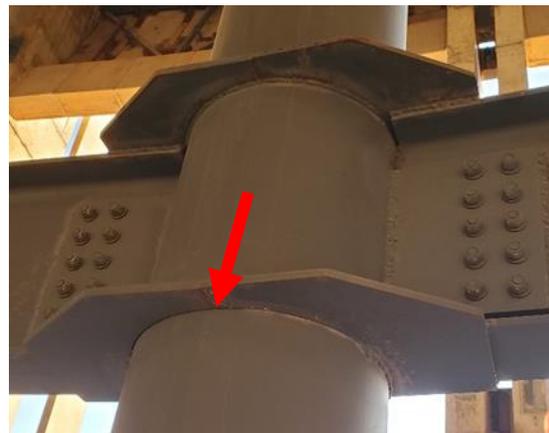
Conexiones rechazadas.
Faltas de soldadura.

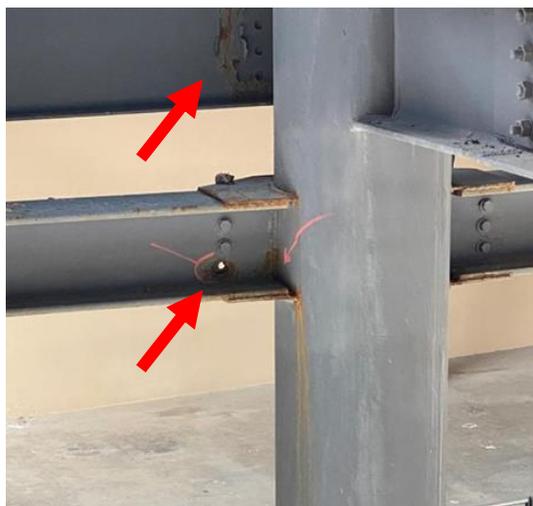
Conexión sin tornillo.

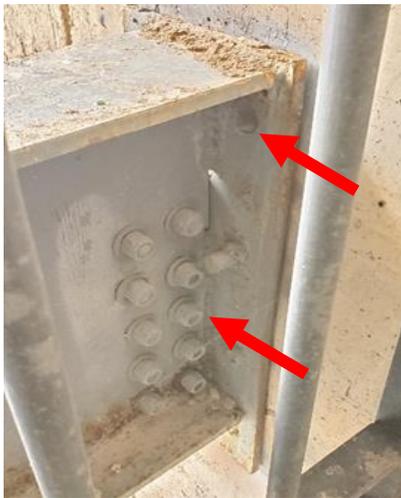
Conexiones rechazadas

- Soldadura anclas mal aplicadas.
- Tornillería corta.
- Tornillería no cumple no es A325.

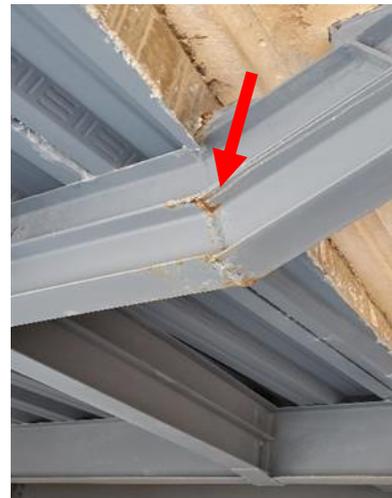
Uso de viga doble, no existe detalle en planos.

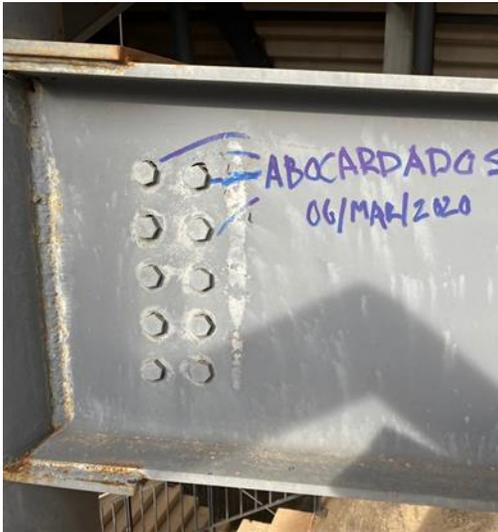
Barrenos sobredimensionados o abocardados rechazables.

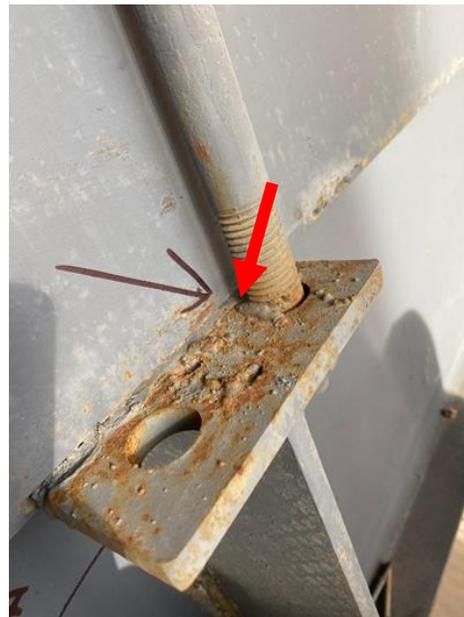
Tensor vertical con soldadura esto es rechazable ya que las conexiones deberán ser ajustadas con tuerca.

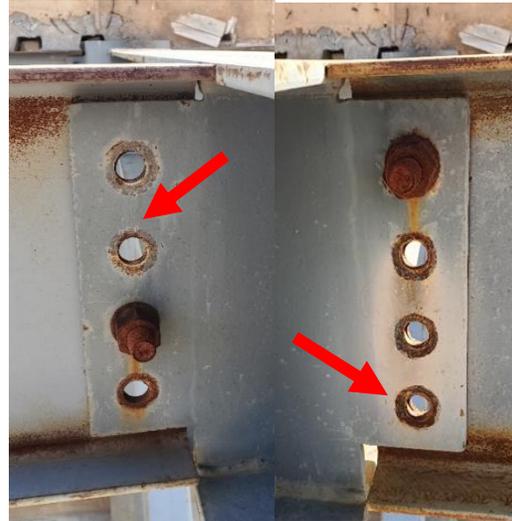
Falta tornillería.

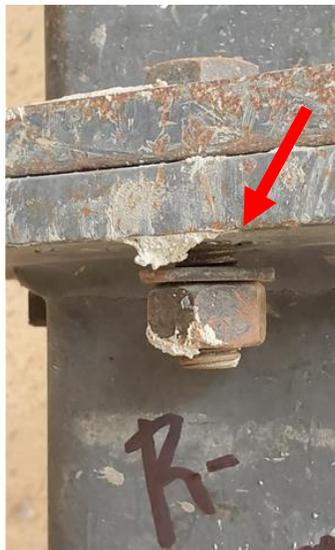
Falta torque.

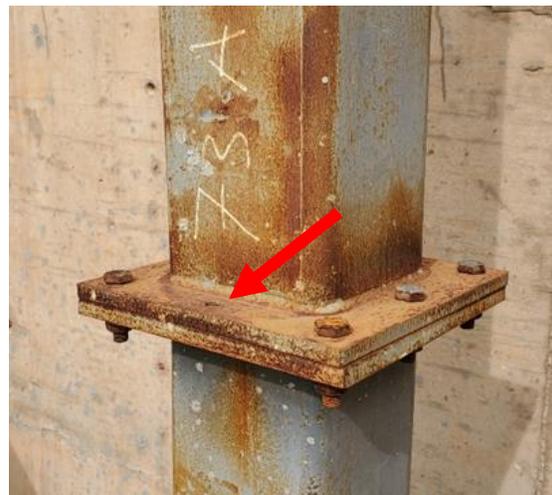
Falta torque y tornillería

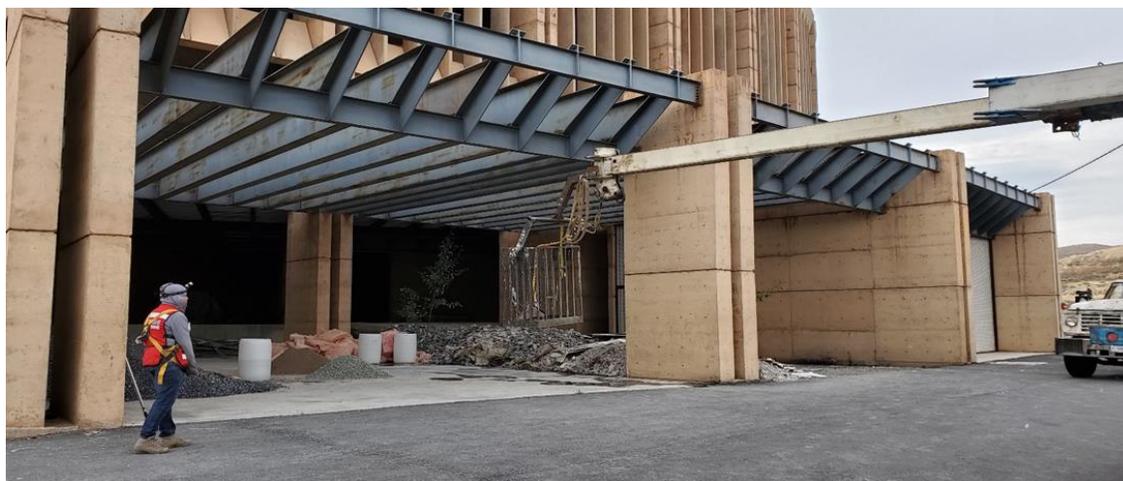
ZONA CUBIERTA EXTERIOR

6.1.8.6. **Cubierta exterior (ver croquis y anexo fotográfico).**

Se observó que las placas en muros tienen defectos como son:

- a. Soldaduras de anclas con placa vertical de muro sin penetración completa.
- b. Trabes cortas con barrenos cerca de la orilla, lo cual es inaceptable.
- c. Tornillería sin torque.
- d. Se observa que el recubrimiento anticorrosivo cuenta con un daño significativo el cual deberá ser nuevamente aplicado.

Se recomienda el ajuste o torque de las conexiones atornilladas, y la revisión y reparación de trabes cortas con barrenos muy cerca de las orillas.

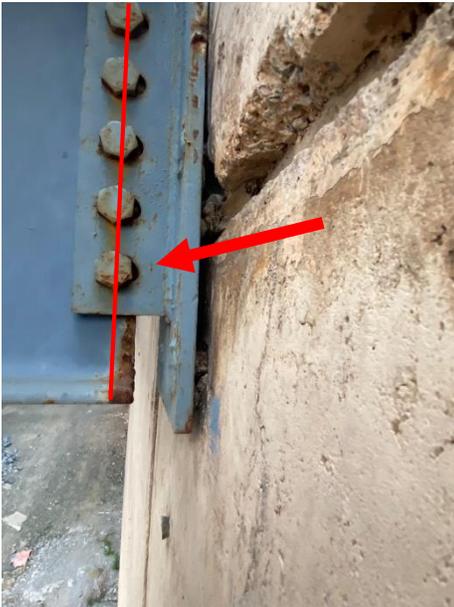
Distancia mínima de barrenos con orilla no cumple con lo mínimo solicitado.

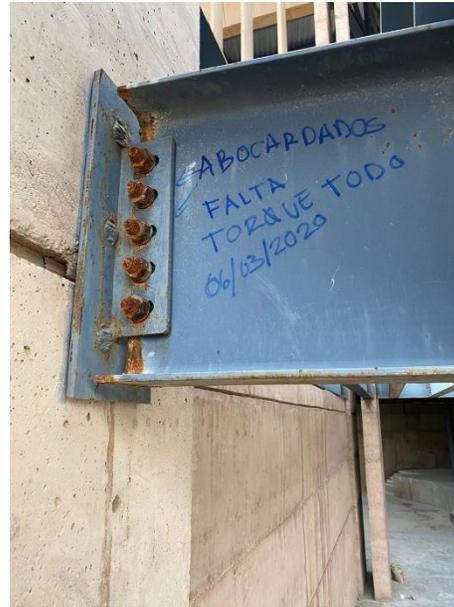
Barrenos abocardados o sobredimensionados rechazables.

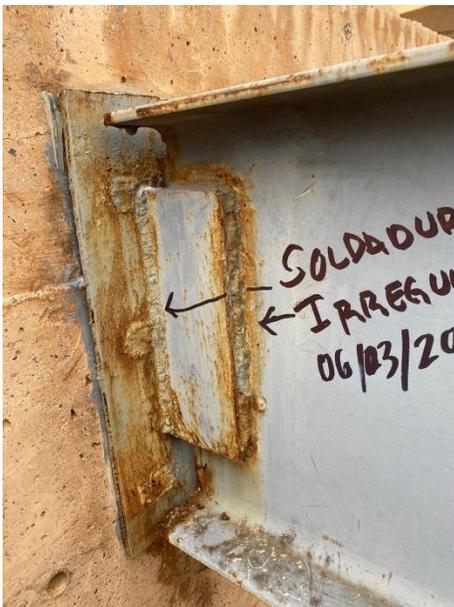
Soldaduras rechazables e irregulares en placas de cortante en llegadas a muro

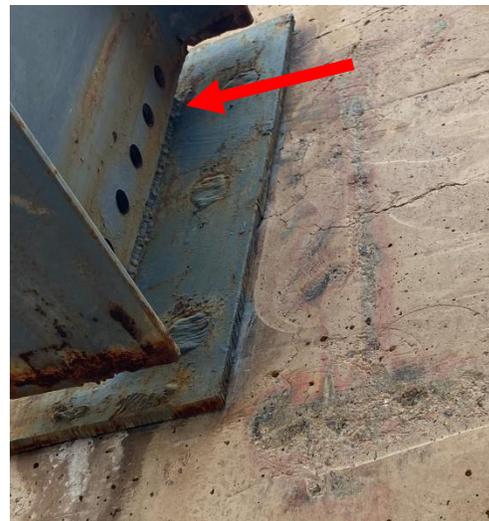
No se instalaron los tornillos.

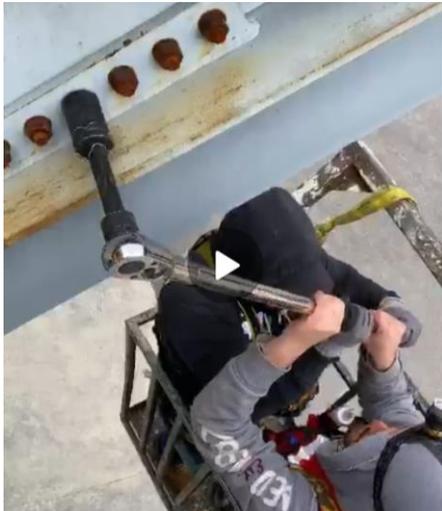
Inspección con torquímetro:
El resultado es inaceptable, las conexiones no tienen ningún apriete o torque.

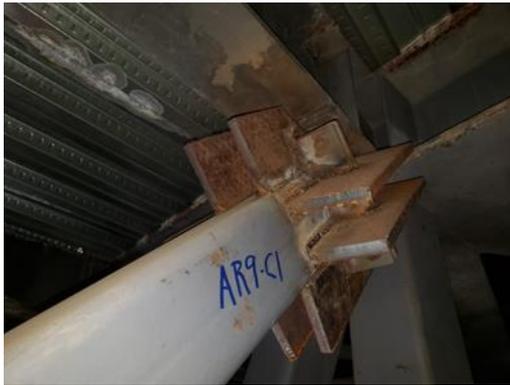
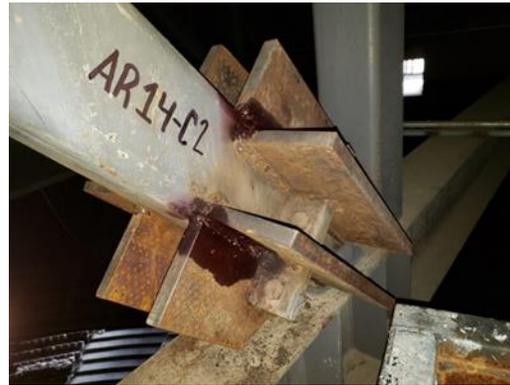
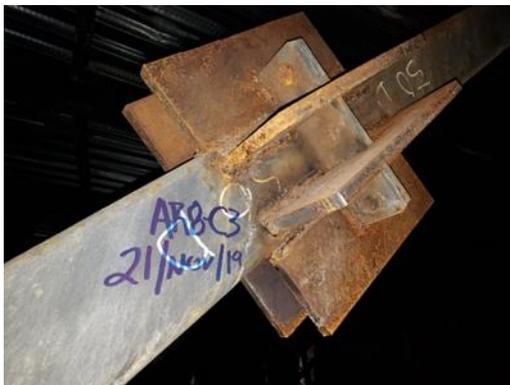
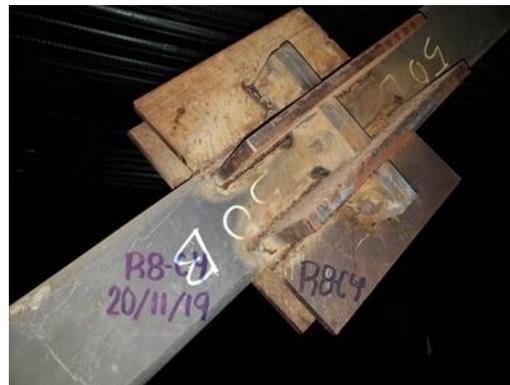
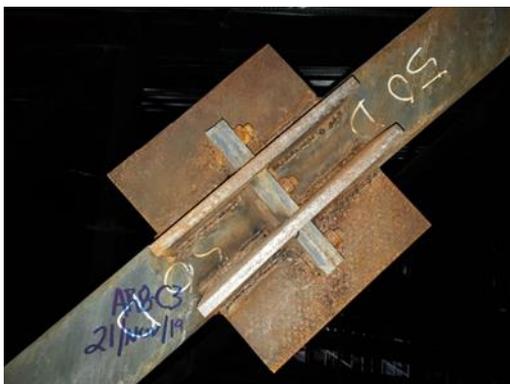
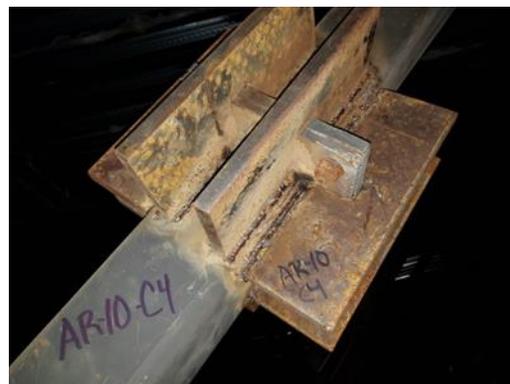
**INSPECCIÓN DE LOS REFUERZOS EN LAS CONEXIONES 1, 2, 3 Y 4 EJES R1 AL R14
 ARMADURA 1 A ARMADURA 14 CONEXIÓN 1, 2, 3 Y 4**
 Inspección visual de cada conexión: soldaduras, dimensiones, espesores, pintura, etcétera

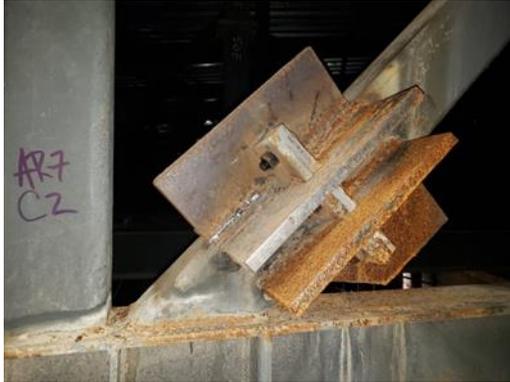
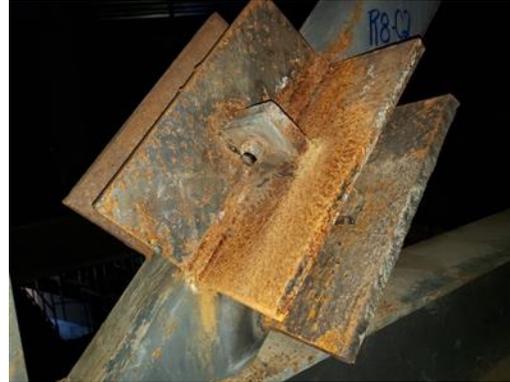
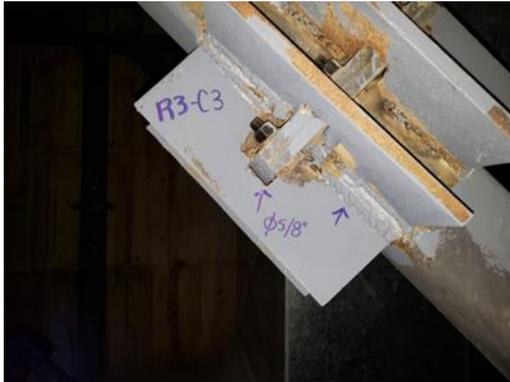
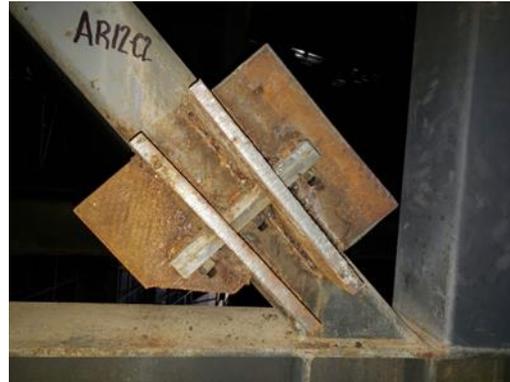
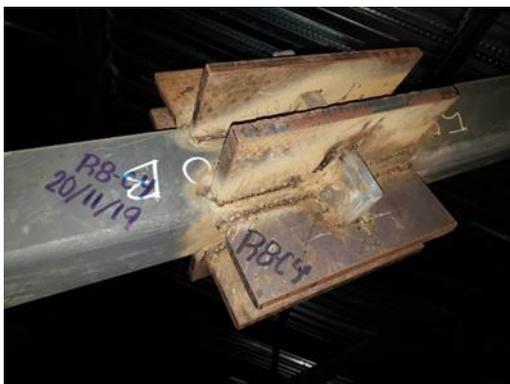
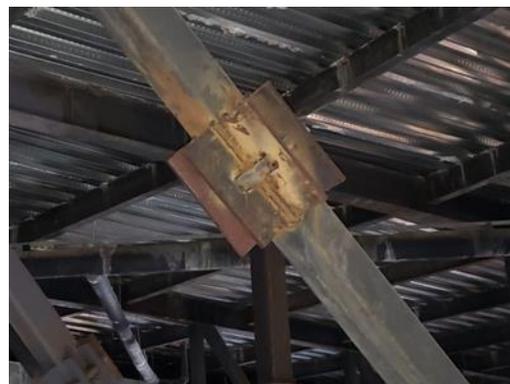
REFUERZOS HABILITADOS

Se observa que no cumplen con la geometría de las placas,
no cumplen las soldaduras y la pintura tampoco cumple.

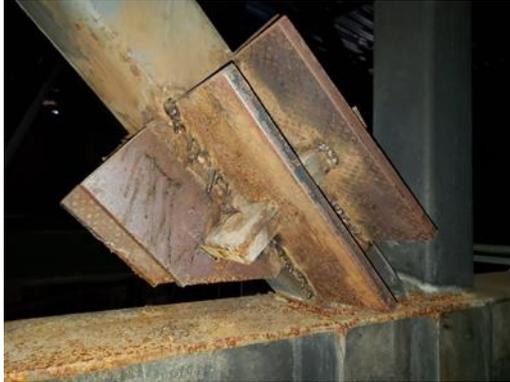
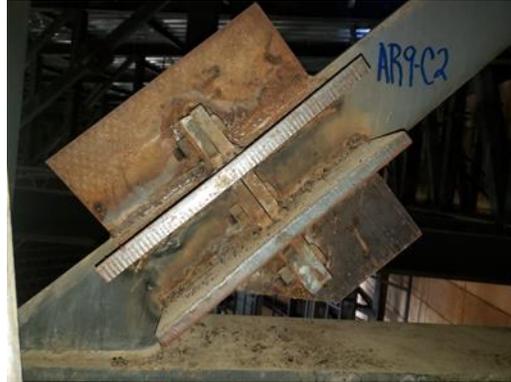
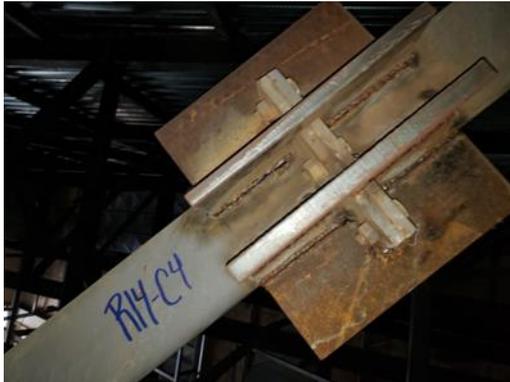
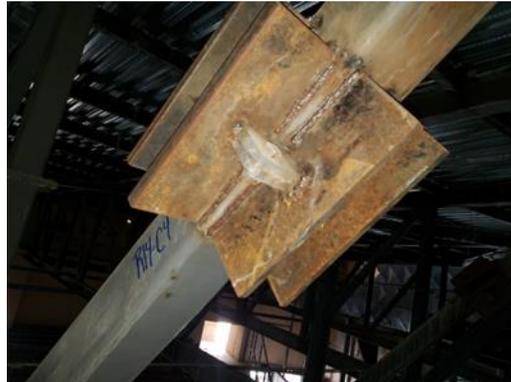
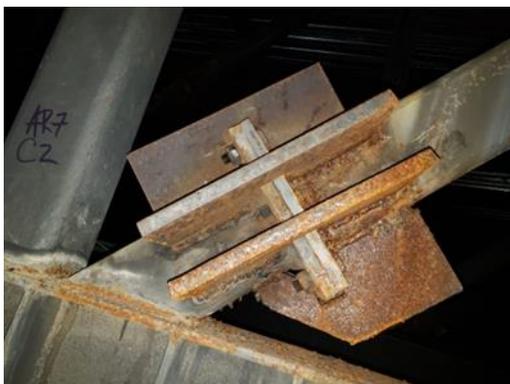
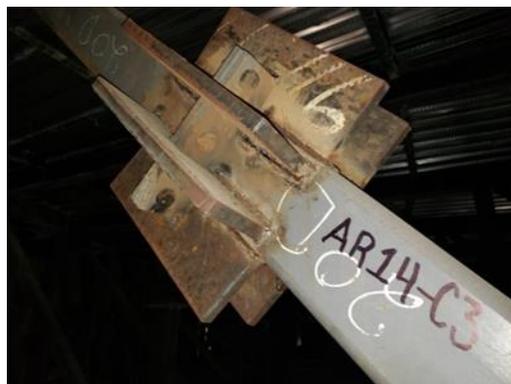
REFUERZOS HABILITADOS

Se observa que no cumplen con la geometría de las placas,
 no cumplen las soldaduras y la pintura tampoco cumple.

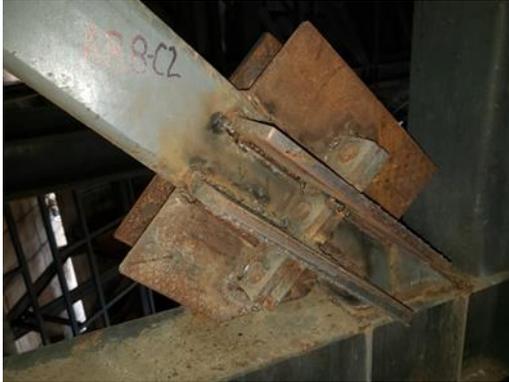
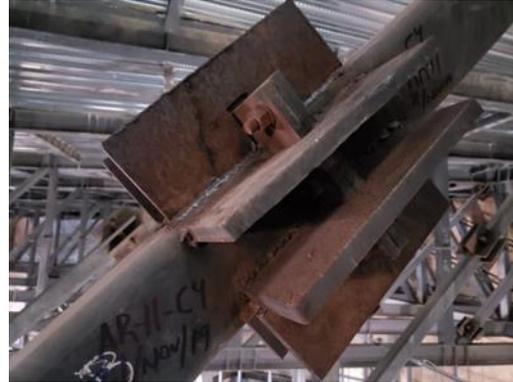
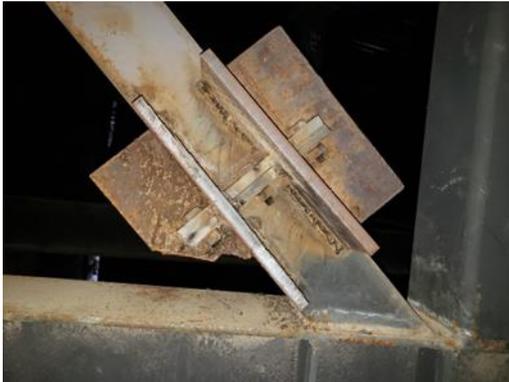
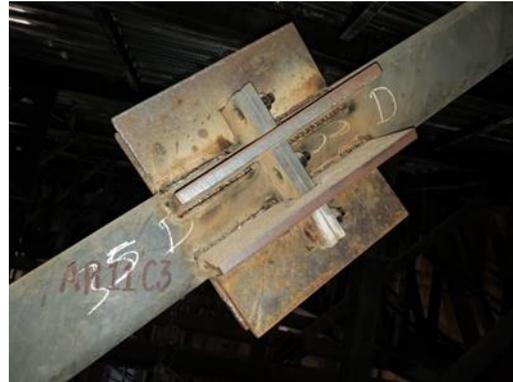
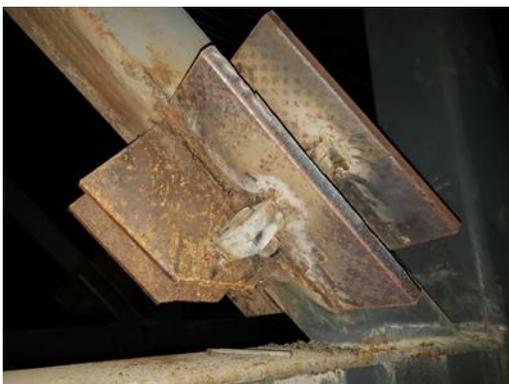
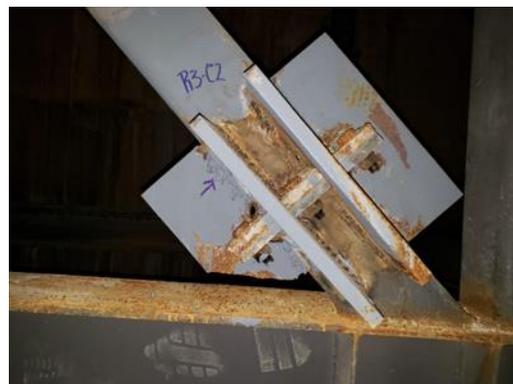
REFUERZOS HABILITADOS

Se observa que no cumplen con la geometría de las placas,
no cumplen las soldaduras y la pintura tampoco cumple.

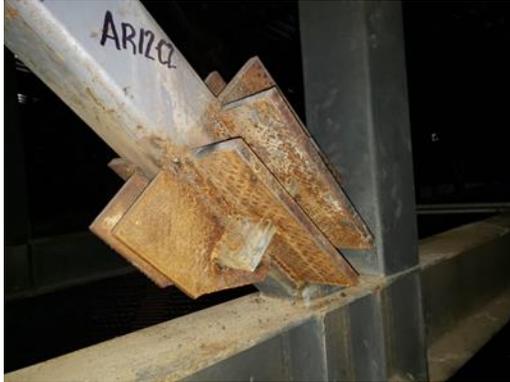
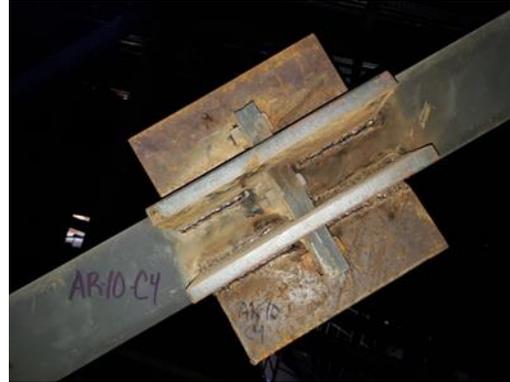
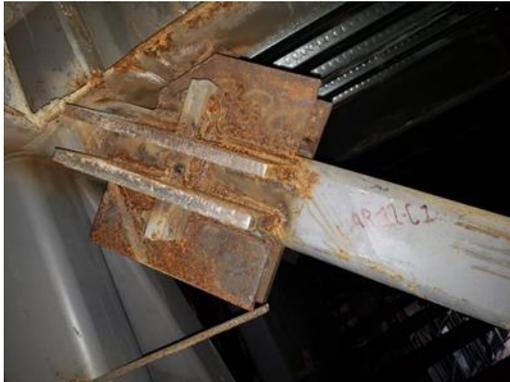
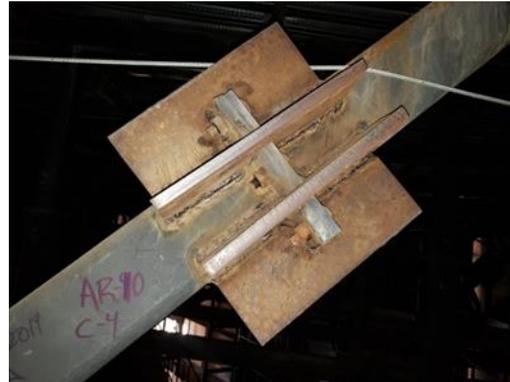
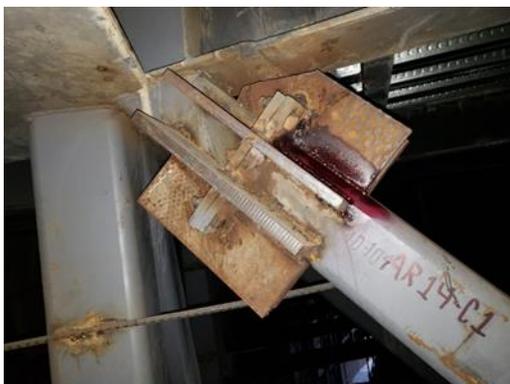
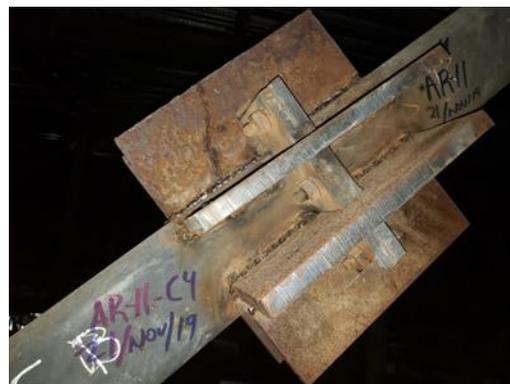
REFUERZOS HABILITADOS

Se observa que no cumplen con la geometría de las placas,
 no cumplen las soldaduras y la pintura tampoco cumple.

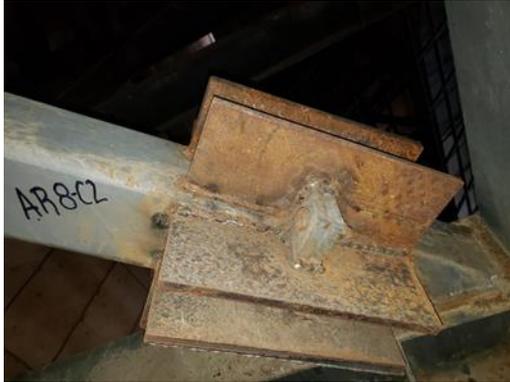
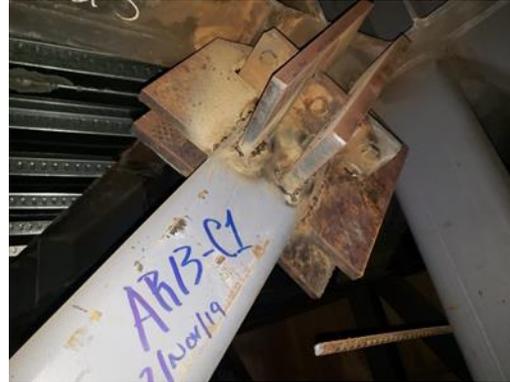
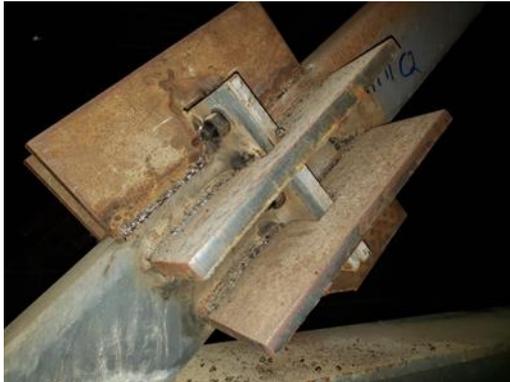
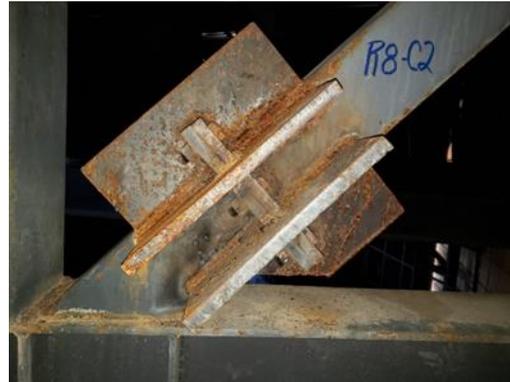
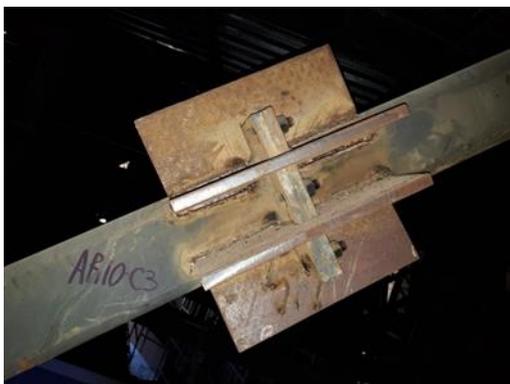
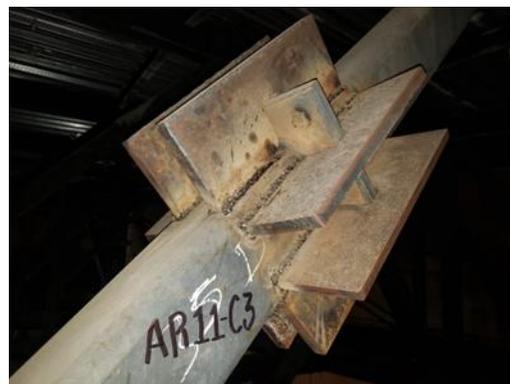
REFUERZOS HABILITADOS

Se observa que no cumplen con la geometría de las placas,
no cumplen las soldaduras y la pintura tampoco cumple.

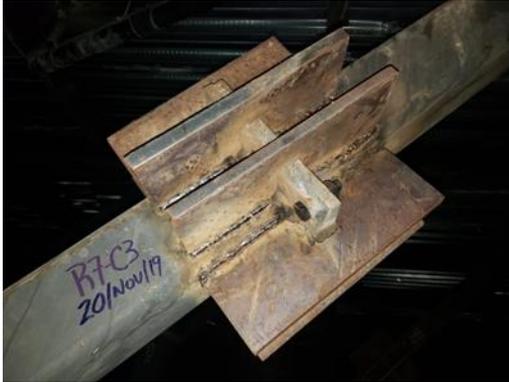
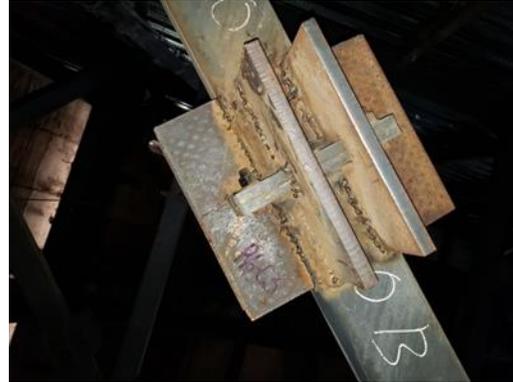
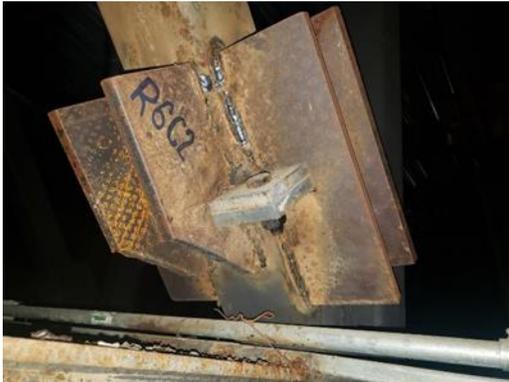
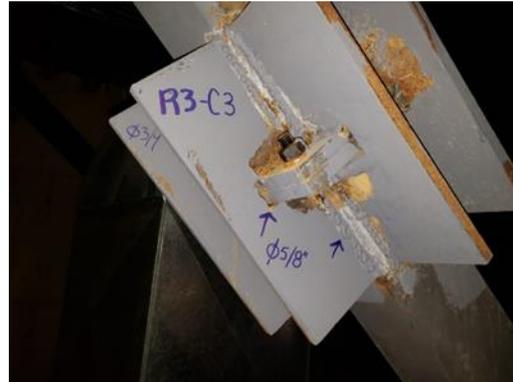
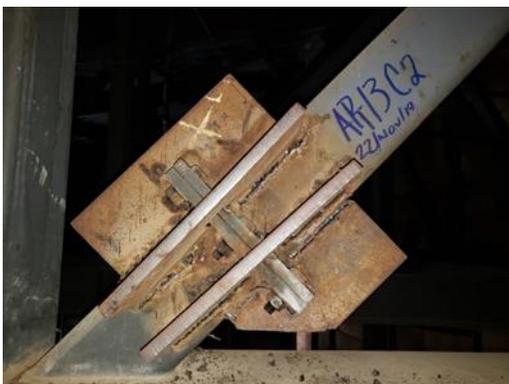
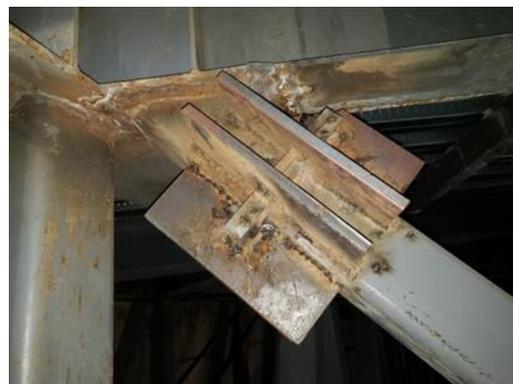
REFUERZOS HABILITADOS

Se observa que no cumplen con la geometría de las placas,
no cumplen las soldaduras y la pintura tampoco cumple.

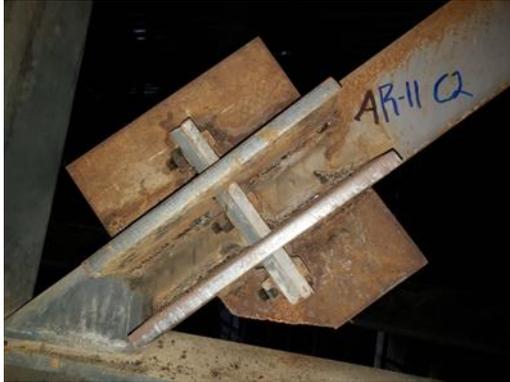
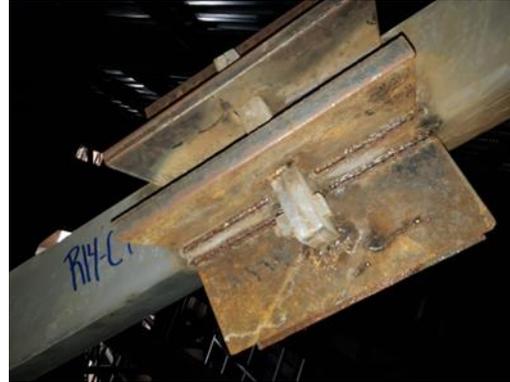
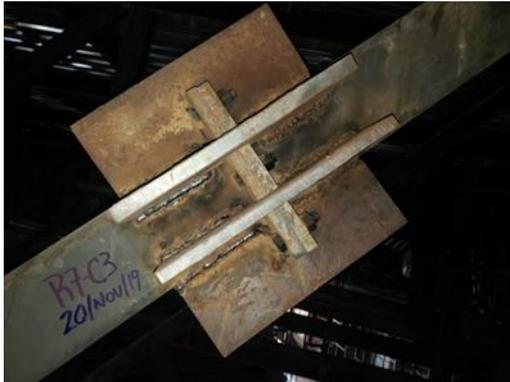
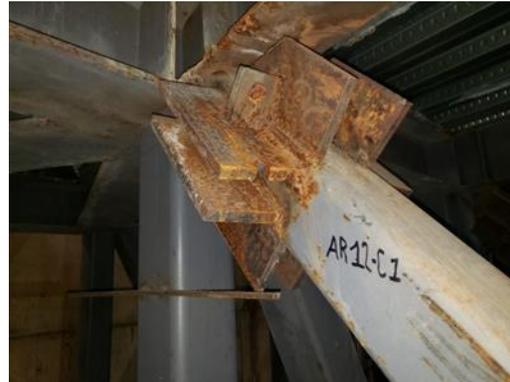
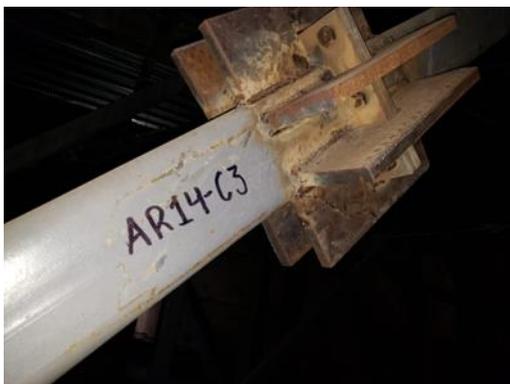
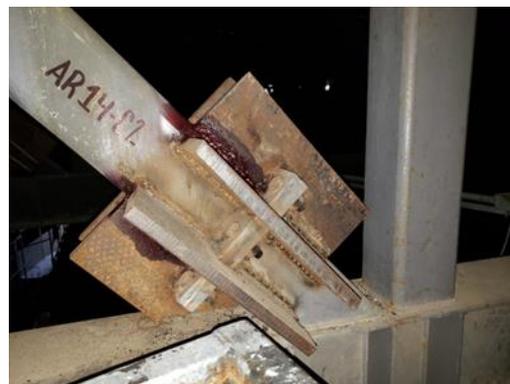
REFUERZOS HABILITADOS

Se observa que no cumplen con la geometría de las placas,
 no cumplen las soldaduras y la pintura tampoco cumple.

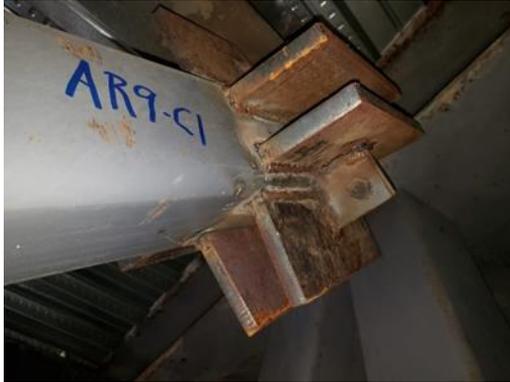
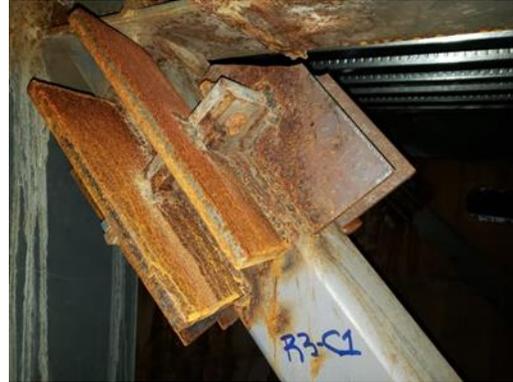
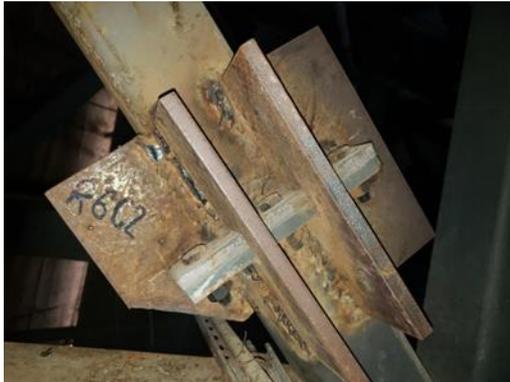
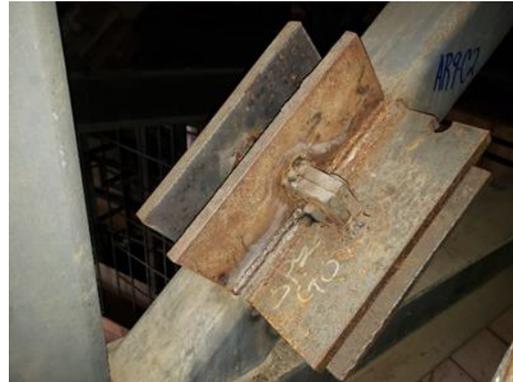
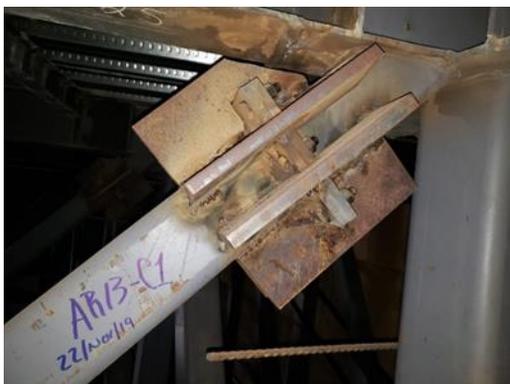
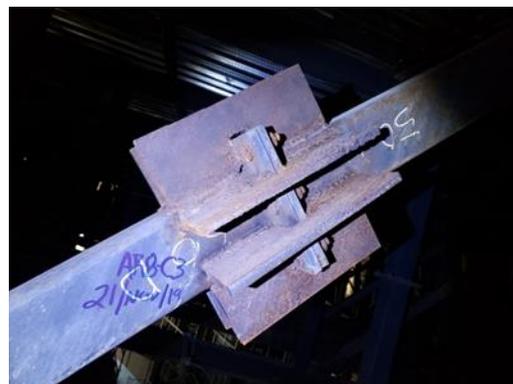
REFUERZOS HABILITADOS

Se observa que no cumplen con la geometría de las placas,
 no cumplen las soldaduras y la pintura tampoco cumple.

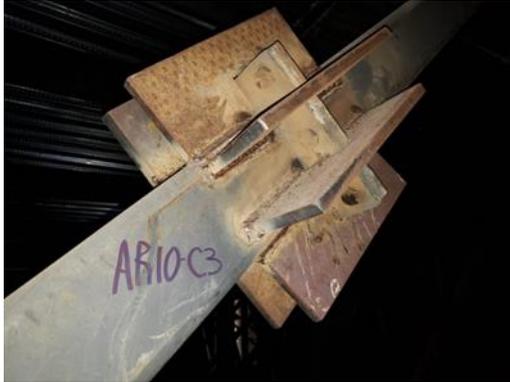
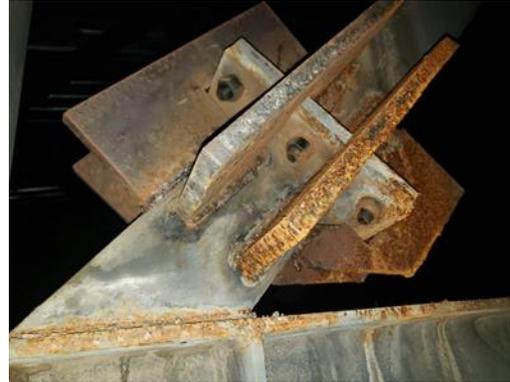
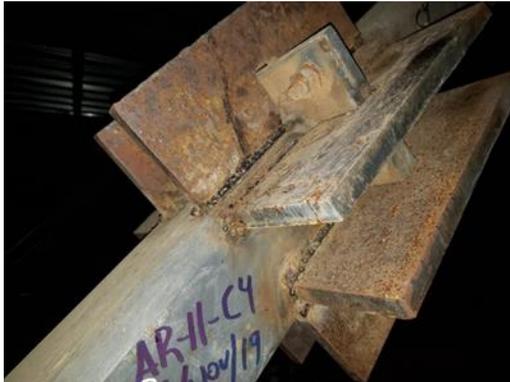
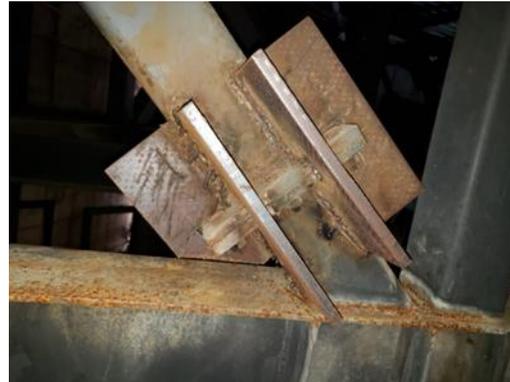
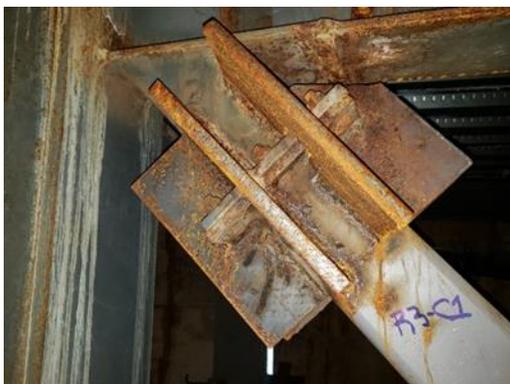
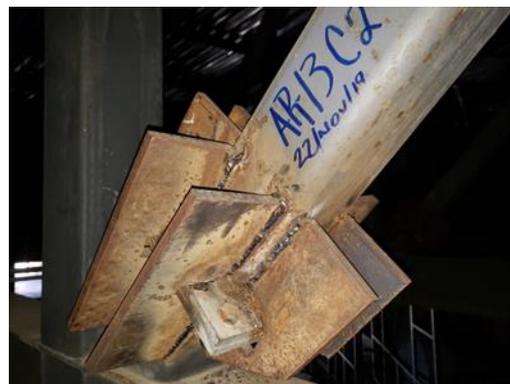
REFUERZOS HABILITADOS

Se observa que no cumplen con la geometría de las placas,
 no cumplen las soldaduras y la pintura tampoco cumple.

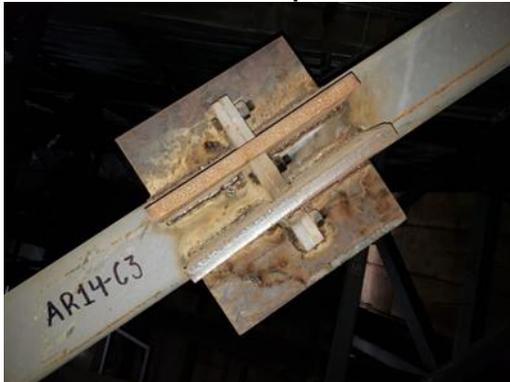
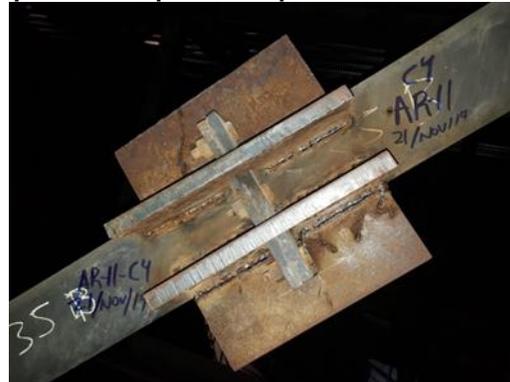
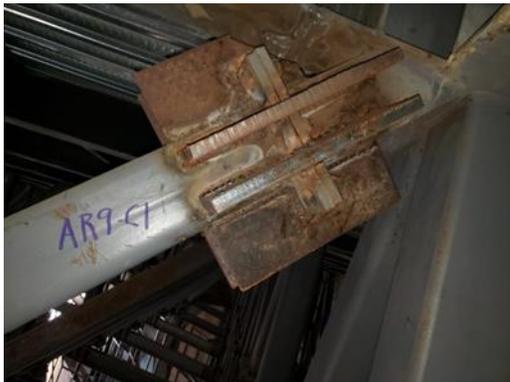
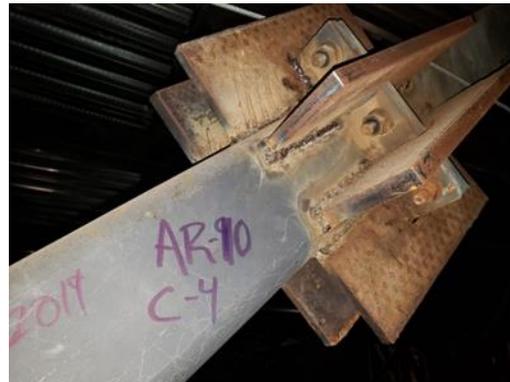
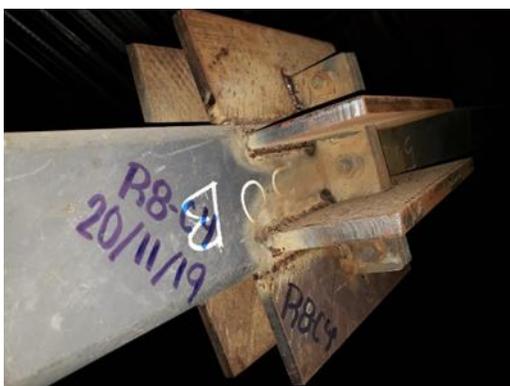
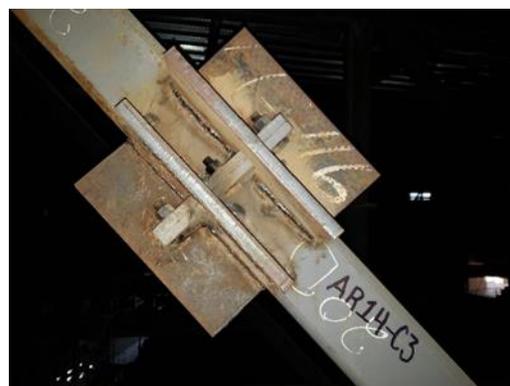
REFUERZOS HABILITADOS

Se observa que no cumplen con la geometría de las placas,
 no cumplen las soldaduras y la pintura tampoco cumple.

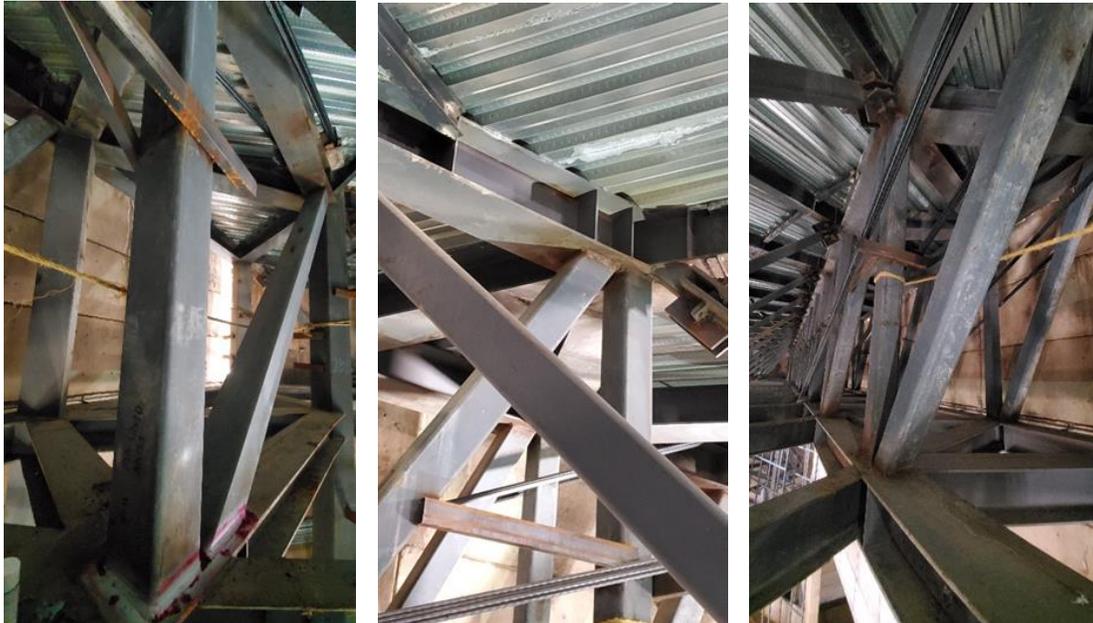
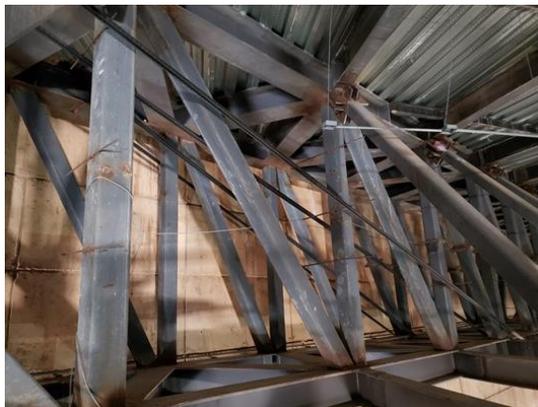
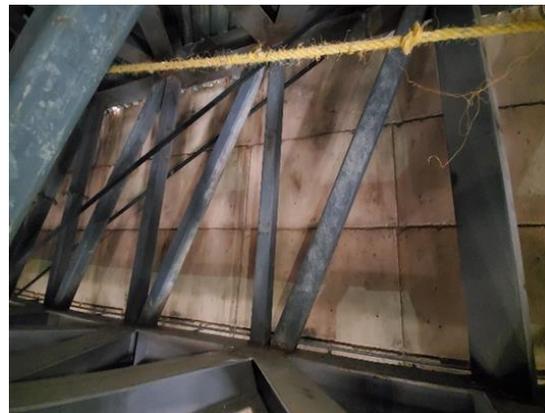
**CAMBIO DE ELEMENTOS POR ELEMENTOS SIN EMPATES COMO SOLICITA PROYECTO
ARMADURAS PORTANTES 17 Y 18**

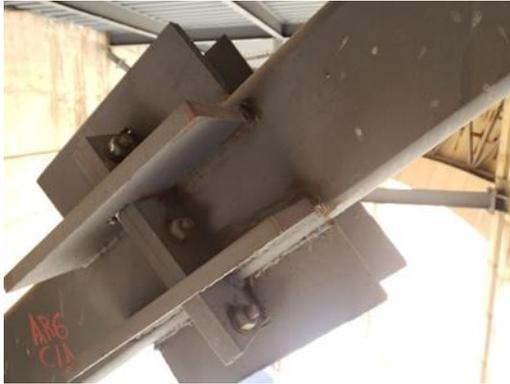
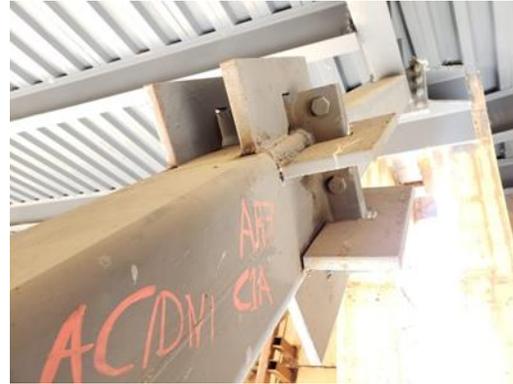
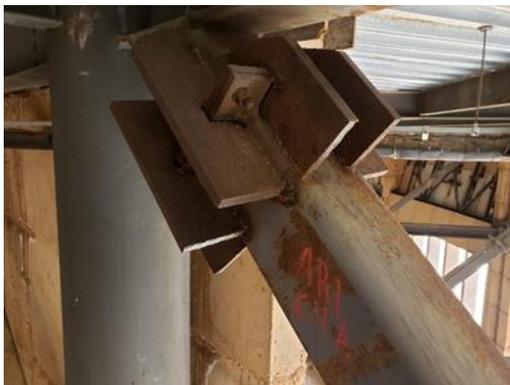
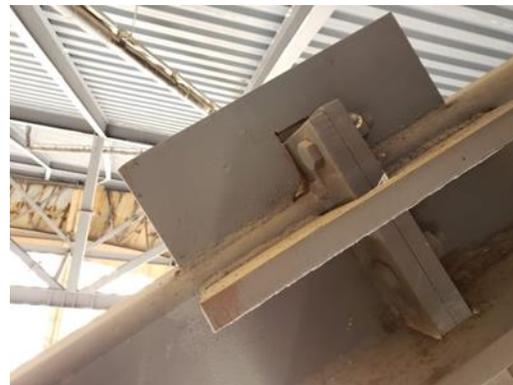
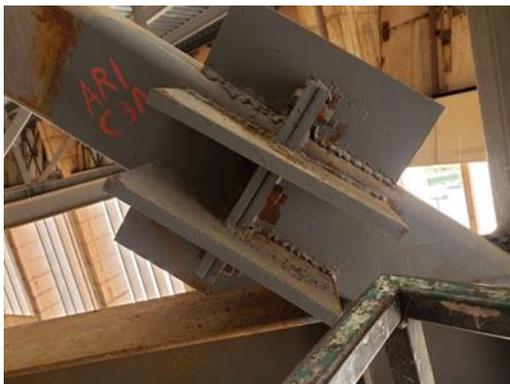
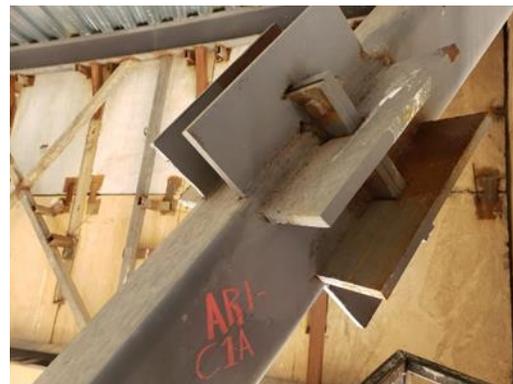
REFUERZOS HABILITADOS

Se observa la geometría de las placas, así como algunos recortes que encontramos donde se reduce aún más el tamaño de las placas.
