**“CENTRO
CULTURAL
TOMA DE
ZACATECAS”**

**REPORTE DE
INSPECCION
VISUAL Y
PRUEBAS
TÉCNICAS
REPORTE FINAL**

ZACATECAS, ZACATECAS

ABRIL, 2020

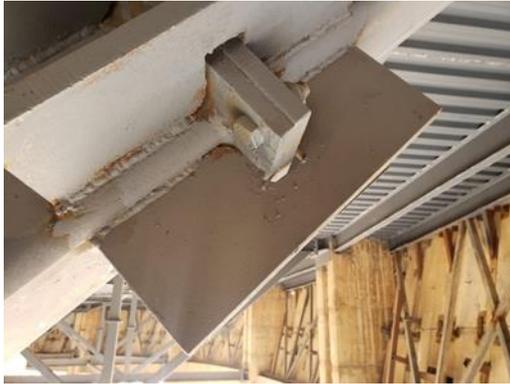
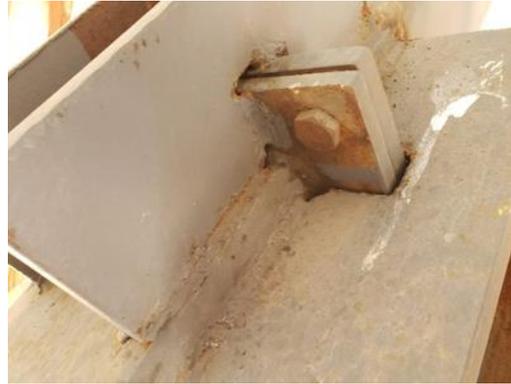
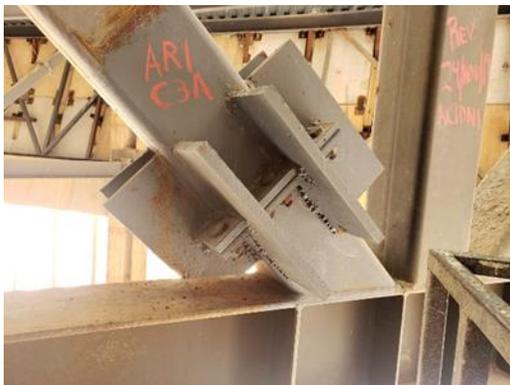
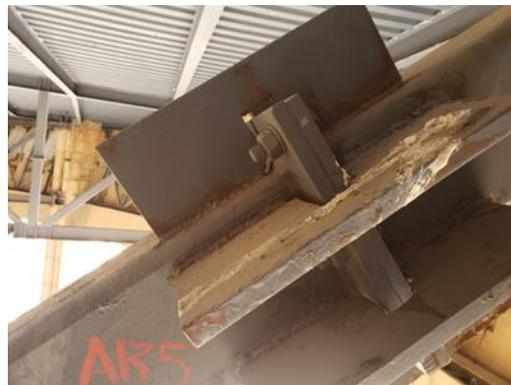
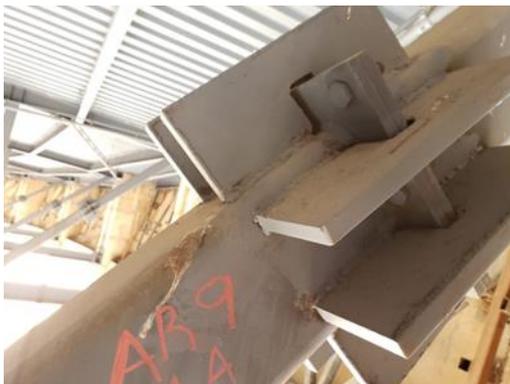
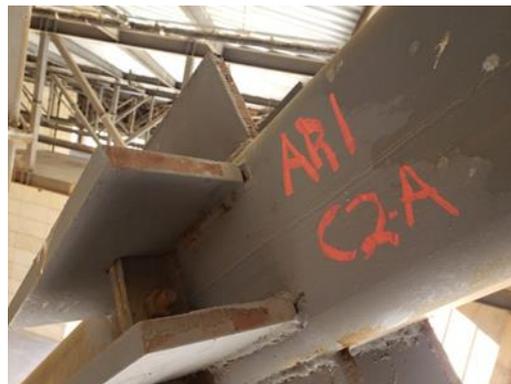
REFUERZOS HABILITADOS

Se observa la geometría de las placas, así como algunos recortes que encontramos donde se reduce aún más el tamaño de las placas.

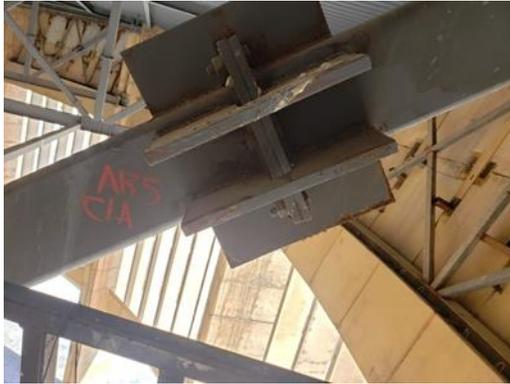
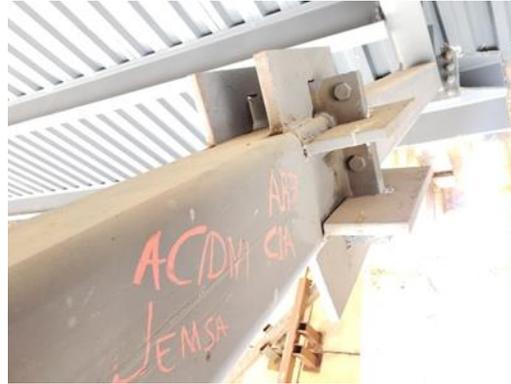
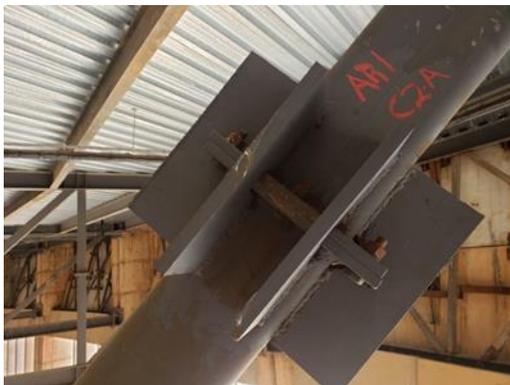
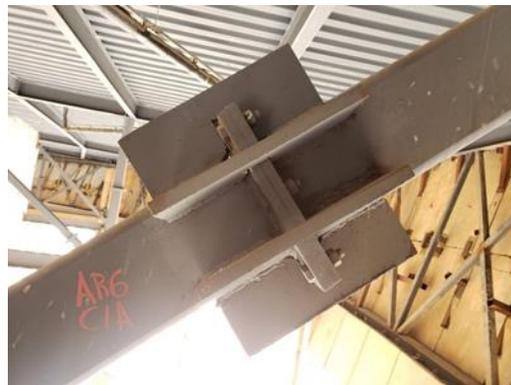
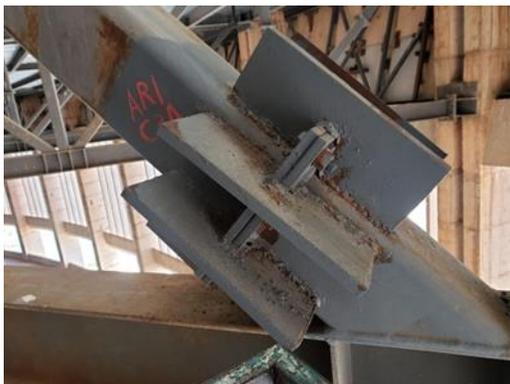
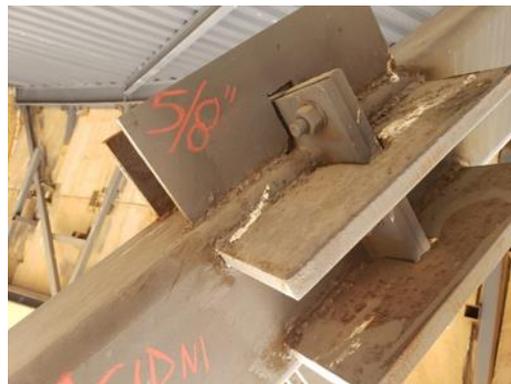
REFUERZOS HABILITADOS

Se observa la geometría de las placas, así como algunos recortes que encontramos donde se reduce aún más el tamaño de las placas.

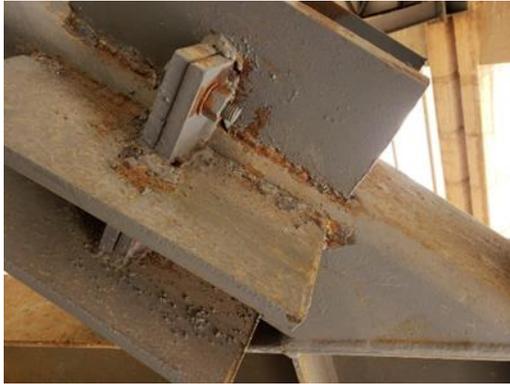
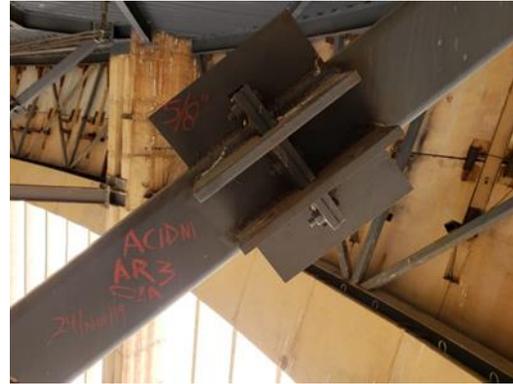
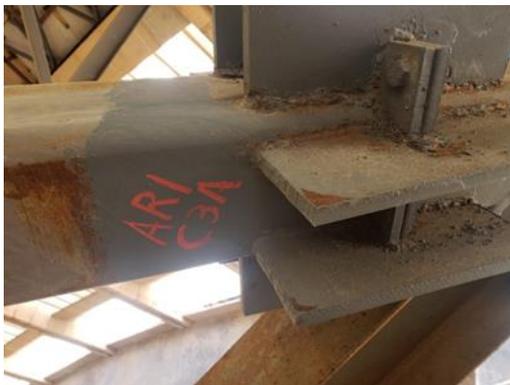
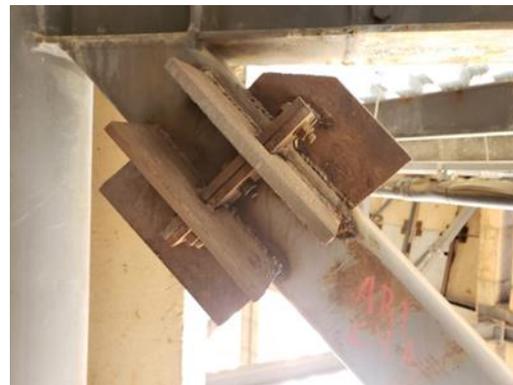
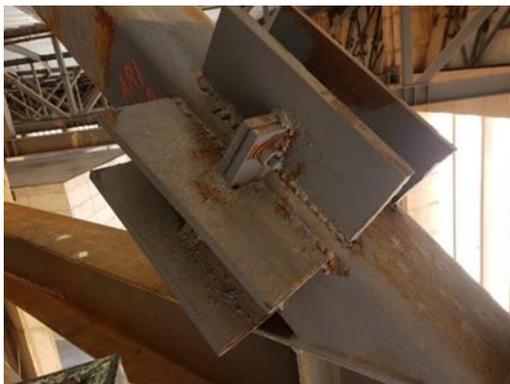
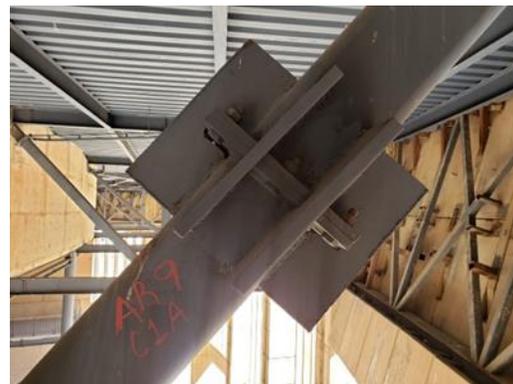
REFUERZOS HABILITADOS

Se observa la geometría de las placas, así como algunos recortes que encontramos donde se reduce aún más el tamaño de las placas.

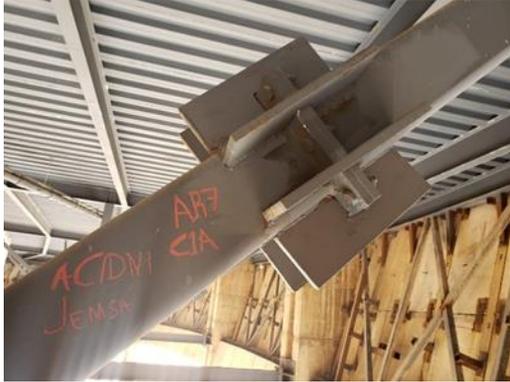
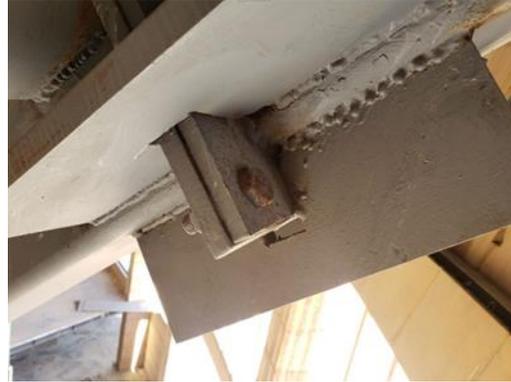
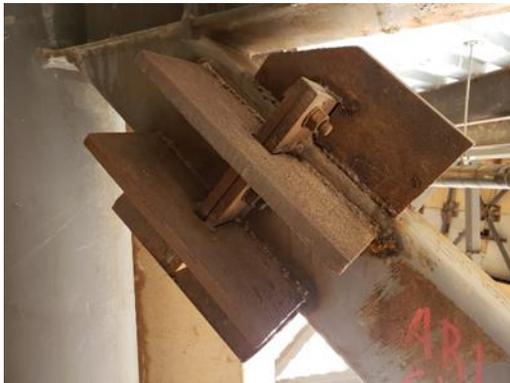
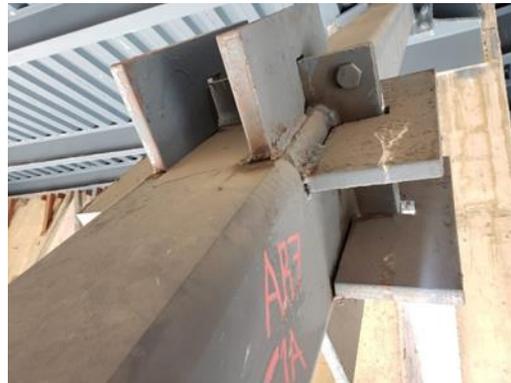
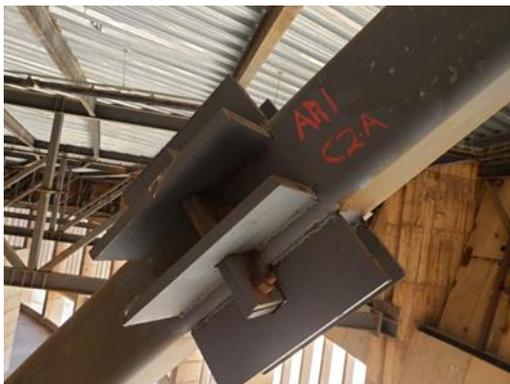
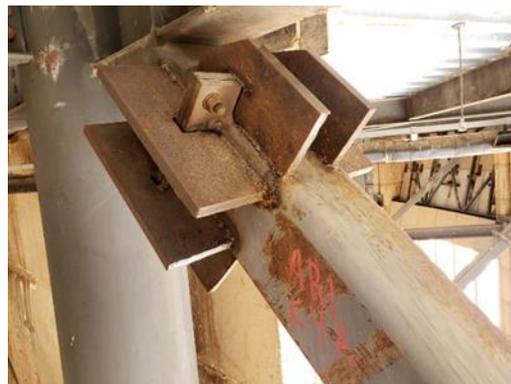
REFUERZOS HABILITADOS

Se observa la geometría de las placas, así como algunos recortes que encontramos donde se reduce aún más el tamaño de las placas.

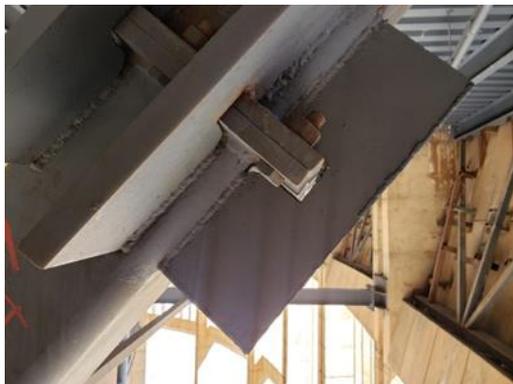
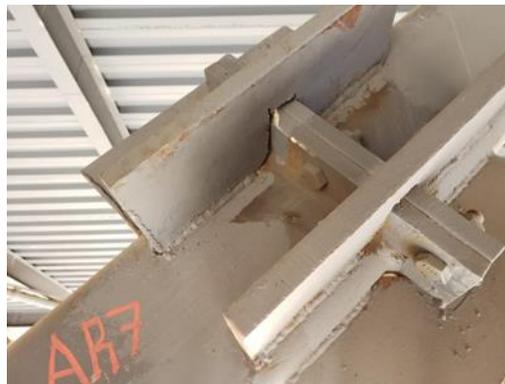
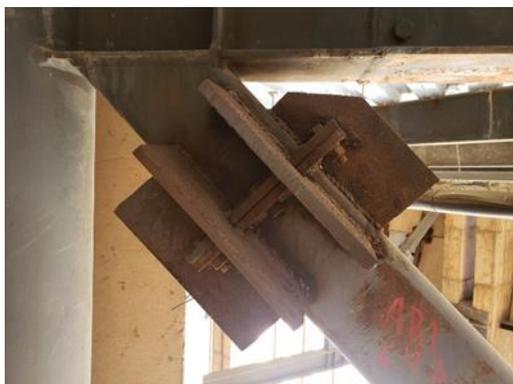
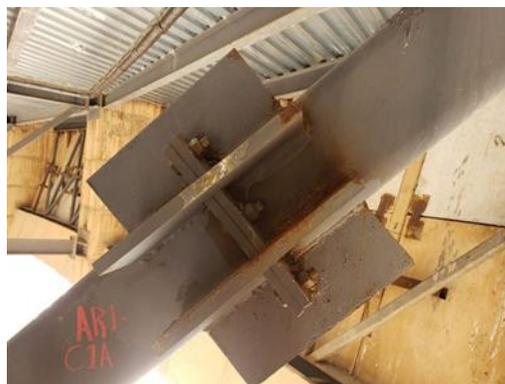
REFUERZOS HABILITADOS

Se observa la geometría de las placas, así como algunos recortes que encontramos donde se reduce aún más el tamaño de las placas.

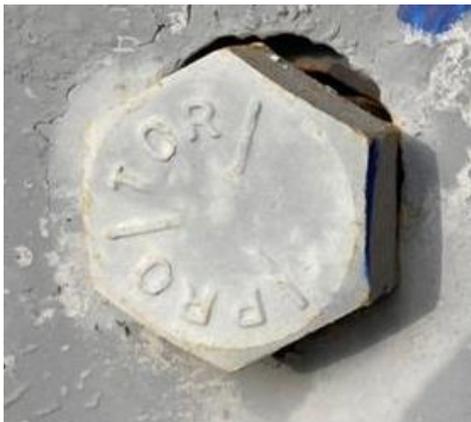
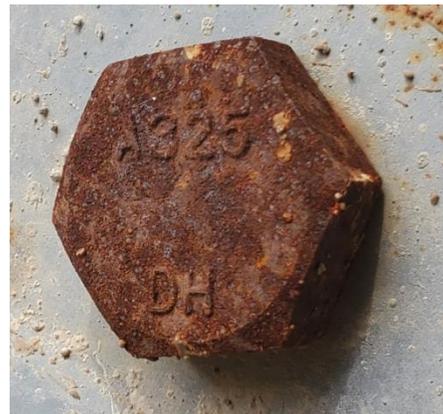
TORNILLERÍA ENCONTRADA EN LA INSPECCIÓN

Se encontraron colocados tornillos A325 y A490 en conexiones atornilladas de Armaduras.
 Y en fachada eje RA se encontraron colocados tornillos grado 3.
 Es necesario únicamente la colocación de tornillería de acuerdo con proyecto.

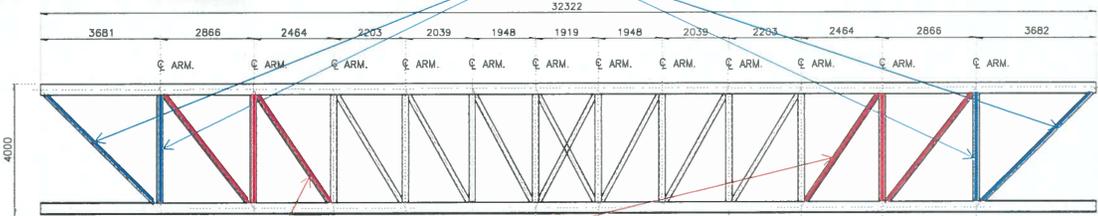
DETALLE DE ARMADURA AR-17
 ESC. 1:100

PORTICO CENTRAL SE REPARAN ARMADURAS AR-17 Y AR-18 EN AMARILLO

SECCIONES NUEVAS EN ROJO TS8X8X5/8 SIN UNIONES

NOTA:
 PREVIO A COLOCAR REFUERZO EN ARMADURAS AR-17 Y AR-18 CONCILIAR CON OBRA LA RENIVELACION MEDIANTE POSTENSADOS PARA RECUPERAR CONTRAFLECHA ANTES DE CAMBIAR SECCIONES DE DIAGONALES AFECTADAS

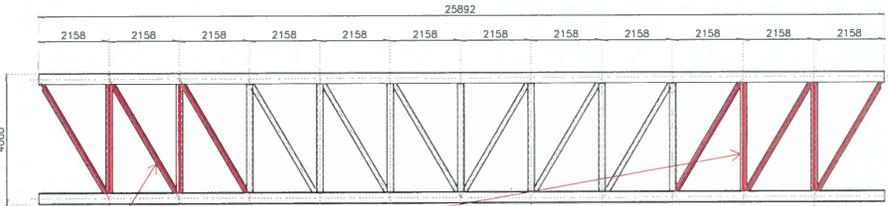
DETALLE DE ARMADURA AR-18
 ESC. 1:100

SECCIONES NUEVAS EN ROJO TS8X8X5/8 SIN UNIONES

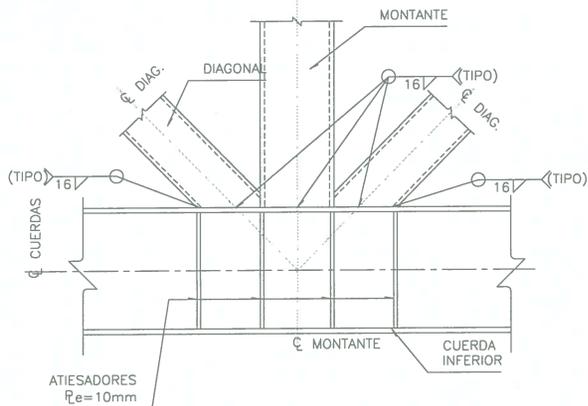
DETALLE DE CONEXION PARA NUEVAS DIAGONALES

NOTA: NO APLICA EMPATE A ESTAS NUEVAS DIAGONALES ELEMENTOS CONTINUOS

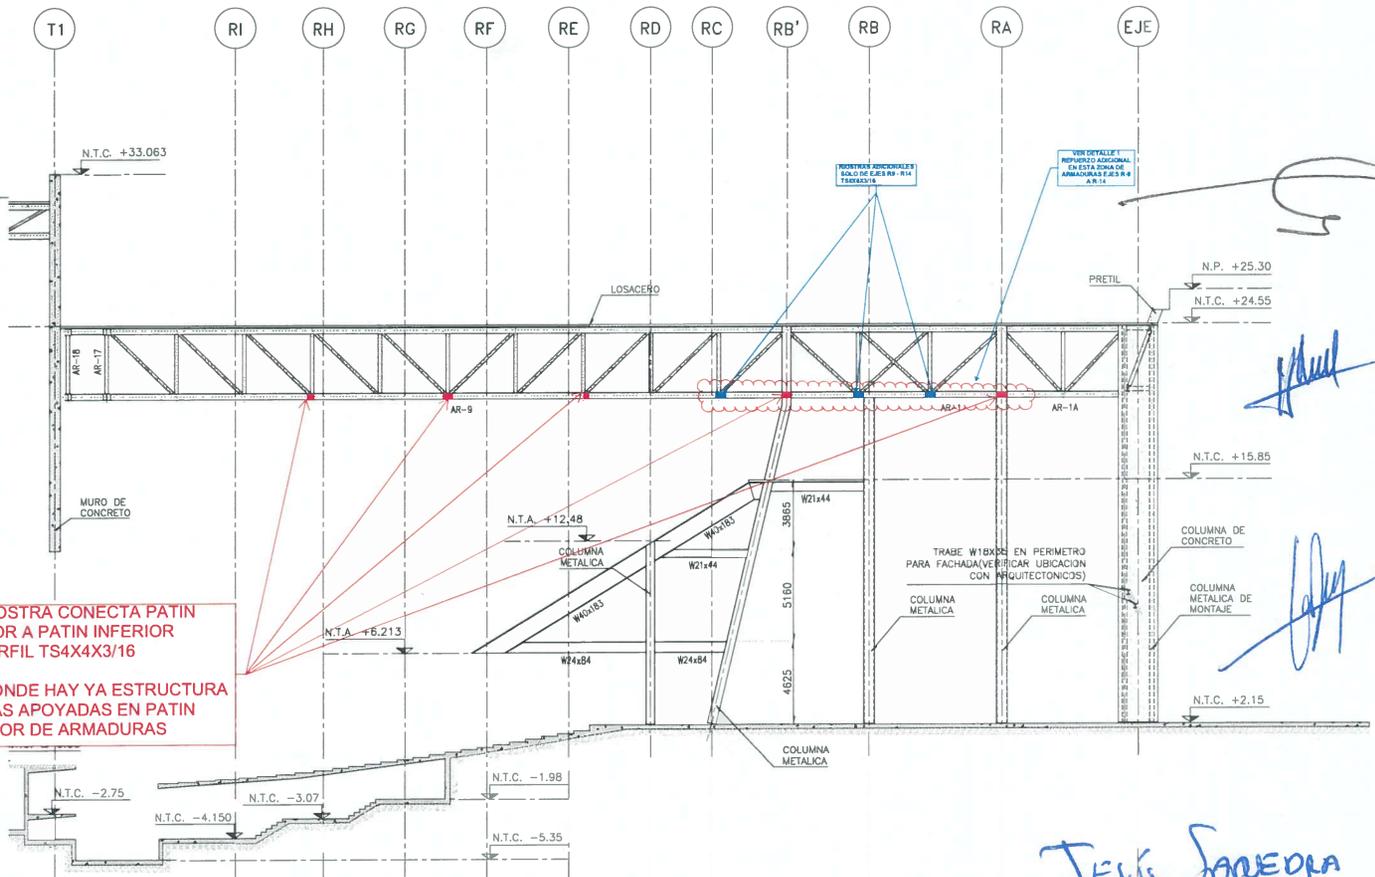
DETALLE 1 REFUERZO A CUERDA INFERIOR W14X43 DE EJES R9-R14

INDICA RIOSTRA CONECTA PATIN
 INFERIOR A PATIN INFERIOR
 PERFIL TS4X4X3/16
 NO APLICA DONDE HAY YA ESTRUCTURA
 CON LOSAS APOYADAS EN PATIN
 INFERIOR DE ARMADURAS

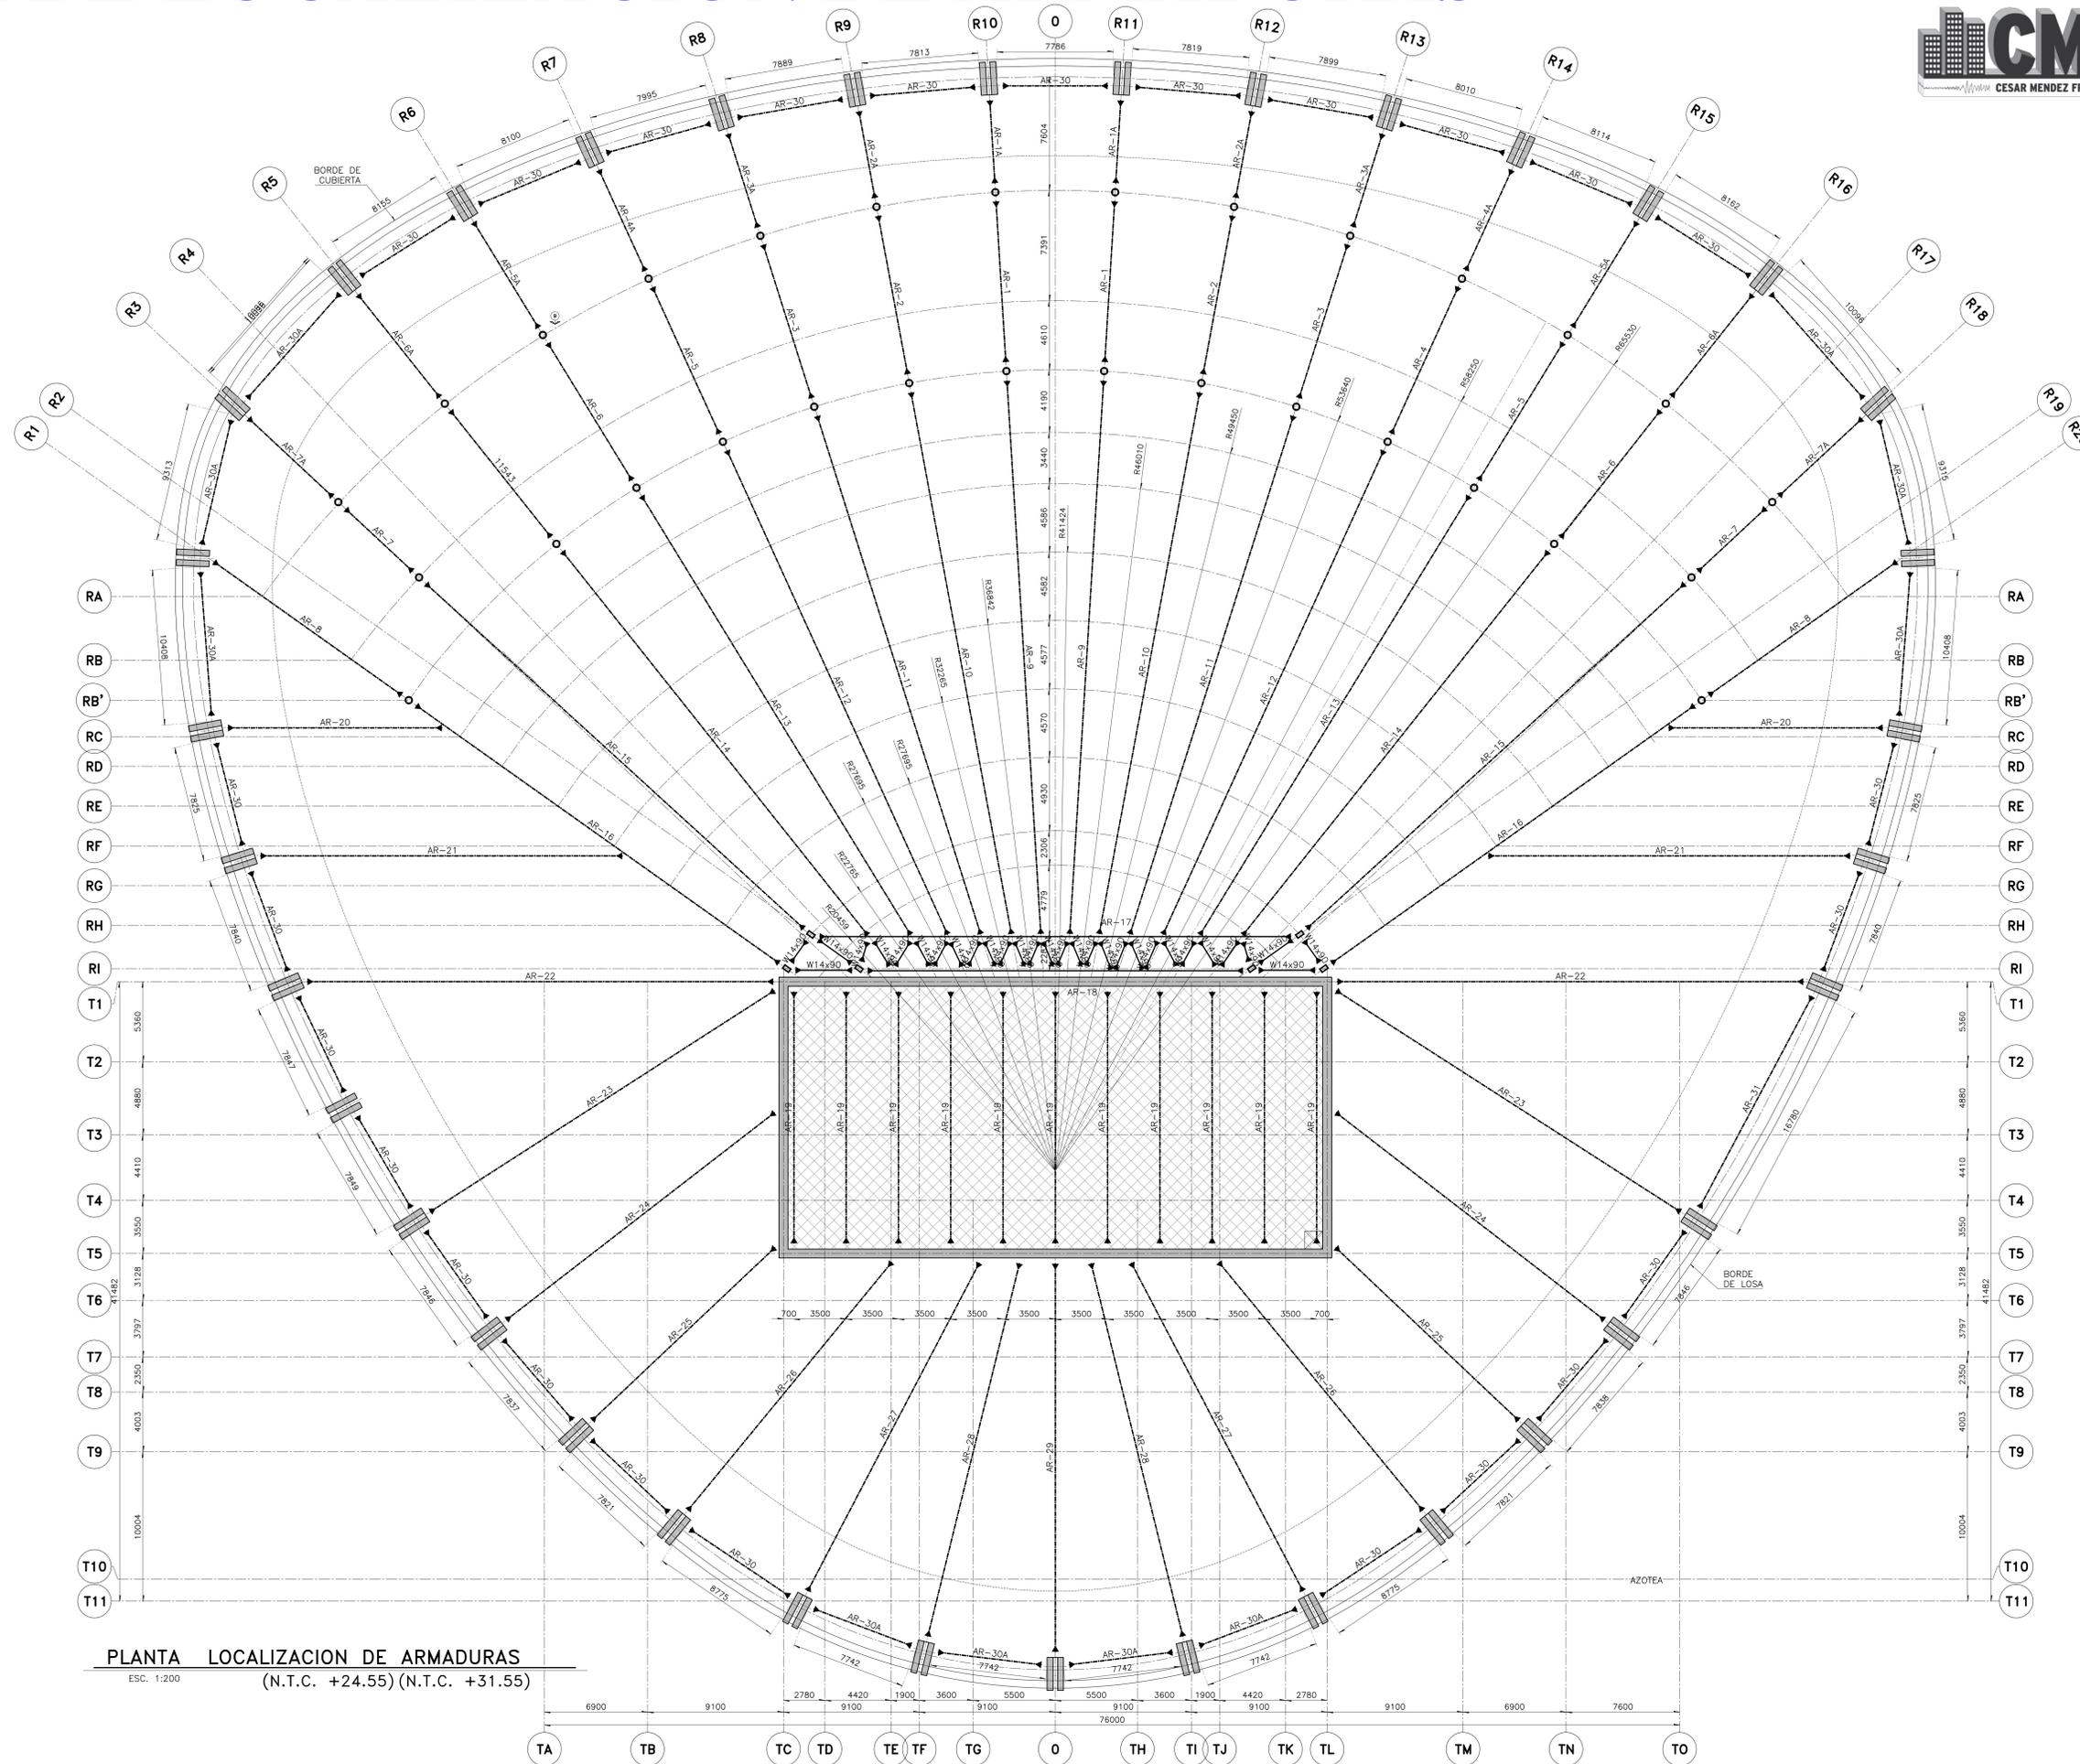
PLANTA DE LOCALIZACION DE ARMADURAS

EN ROJO SE INDICAN ELEMENTOS A REFORZAR POR TIPO DE ARMADURA EN PROYECTO

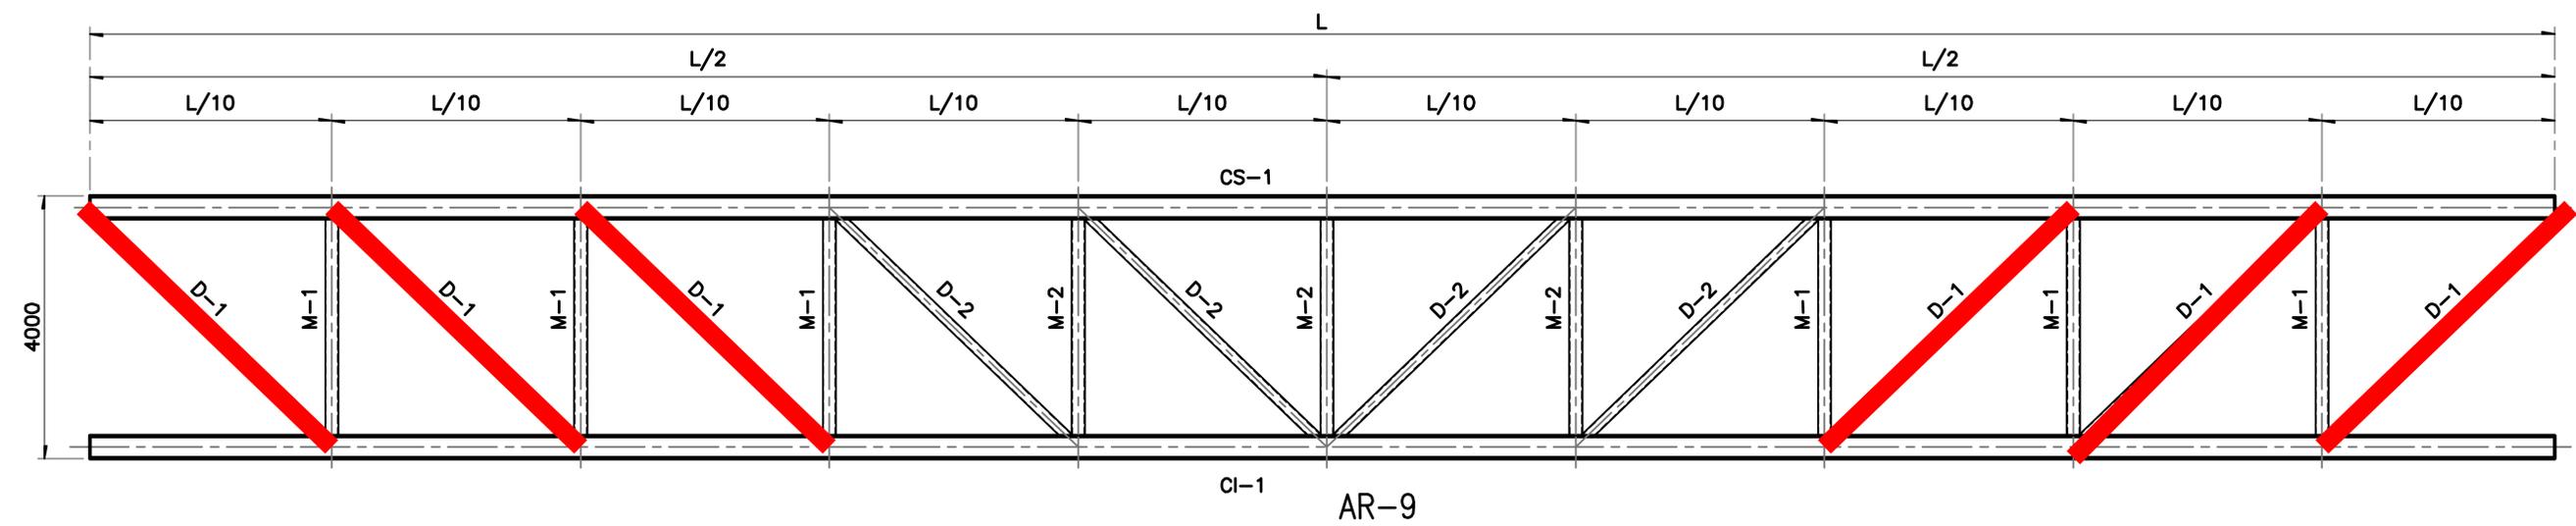
**DETALLE DE ARMADURA AR-9,AR-10,AR-11,AR-12
AR-13,AR-14 y AR-15**
ESC. 1:100

EN ROJO SE INDICAN ELEMENTOS A REFORZAR POR TIPO DE ARMADURA EN PROYECTO

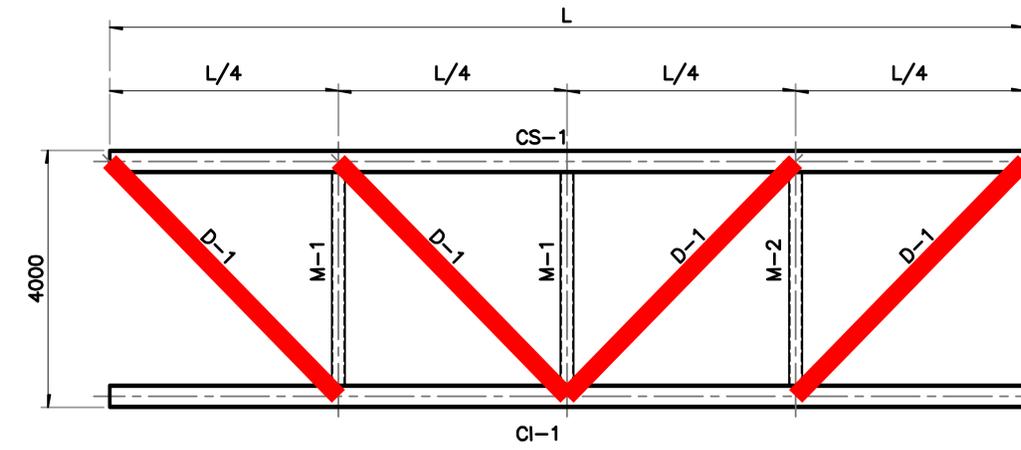
DETALLE DE ARMADURA AR-8

EN ROJO SE INDICAN ELEMENTOS A REFORZAR POR TIPO DE ARMADURA EN PROYECTO
