Proyecto: REHABILITACIÓN DE INFRAESTRUCTURA FERROVIARIA Y MODERNIZACIÓN DEL TREN RECREATIVO EN EL PARQUE LA ENCANTADA.

Plano: ESTACION DE TREN

Contenido: ESPECIFICACIONES INTERVENCIÓNES RU26-01

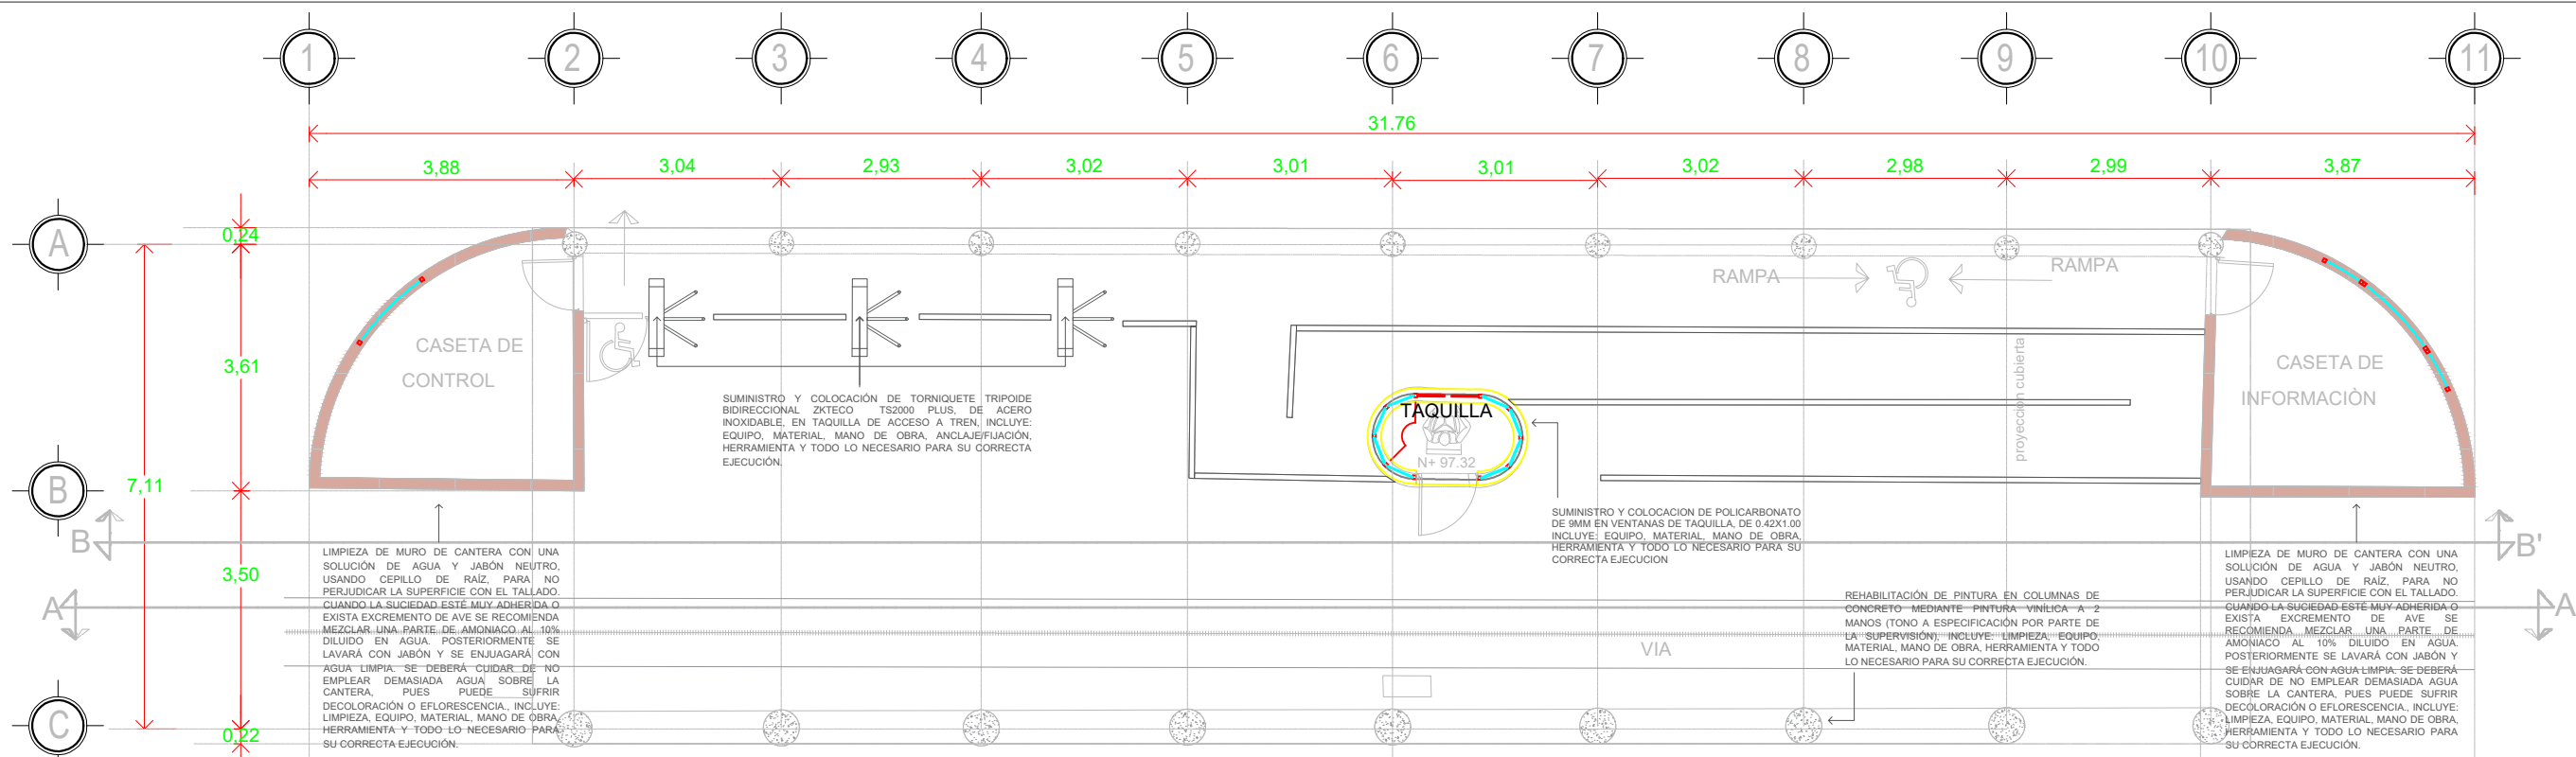
CORTE B-B

LIMPIEZA DE MURO DE CANTERA CON UNA SOLUCIÓN DE AGUA Y JABÓN NEUTRO, USANDO CEPILLO DE RAÍZ PARA NO PERJUDICAR LA SUPERFICIE CON EL TALLADO. CUANDO LA SUCIEDAD ESTÉ MUY ADHERIDA O EXISTA EXCREMENTO DE AVE SE RECOMIENDA MEZCLAR UNA PARTE DE AMONIACO AL 10% DILUIDO EN AGUA. POSTERIORMENTE SE LAVARÁ CON JABÓN Y SE ENJUAGARÁ CON AGUA LIMPIA SE DEBERÁ CUIDAR DE NO EMPLEAR DEMASIADA AGUA SOBRE LA CANTERA, PUES PUEDE SUFRIR DECOLORACIÓN O EFLORESCENCIA. INCLUYE: LIMPIEZA, EQUIPO, MATERIAL, MANO DE OBRA, HERRAMIENTA Y TODO LO NECESARIO PARA SU CORRECTA EJECUCIÓN.

REHABILITACIÓN DE PINTURA EN CUBIERTA DE LÁMINA EN TAQUILLA DE ACCESO PINTURA ESMALTE A 2 MANOS (TONO A ESPECIFICACIÓN POR PARTE DE LA SUPERVISIÓN). INCLUYE: LIMPIEZA, EQUIPO, MATERIAL, MANO DE OBRA, HERRAMIENTA Y TODO LO NECESARIO PARA SU CORRECTA EJECUCIÓN.

SUMINISTRO E INSTALACIÓN DE TIRA LED TLED-COB-10W-FC, TIRA FLEXIBLE 528 LEDS POR METRO. 24V, 4000K NEUTRO, 10WM DE TLAPPS D SIMILAR CON LAS MISMAS CARACTERÍSTICAS TÉCNICAS. DRIVERLED-24V-360W-PR-S NECESARIOS, CONECTORES TIRA A TIRA, MATERIAL, HERRAMIENTAS, MANO DE OBRA, Y TODO LO NECESARIO PARA SU CORRECTA INSTALACIÓN

SUMINISTRO Y COLOCACIÓN DE TORNQUETE TRIPOIDE BIDIRECCIONAL ZKTECO TS2000 PLUS, DE ACERO INOXIDABLE, EN TAQUILLA DE ACCESO A TREN. INCLUYE: EQUIPO, MATERIAL, MANO DE OBRA, ANCLAJE/FIJACIÓN, HERRAMIENTA Y TODO LO NECESARIO PARA SU CORRECTA EJECUCIÓN.

SUMINISTRO Y COLOCACION DE POLICARBONATO DE 9MM EN VENTANAS DE TAQUILLA, DE 0.42X1.00 INCLUYE: EQUIPO, MATERIAL, MANO DE OBRA, HERRAMIENTA Y TODO LO NECESARIO PARA SU CORRECTA EJECUCION

REHABILITACIÓN DE PINTURA EN COLUMNAS DE CONCRETO MEDIANTE PINTURA VINILICA A 2 MANOS (TONO A ESPECIFICACIÓN POR PARTE DE LA SUPERVISIÓN). INCLUYE: LIMPIEZA, EQUIPO, MATERIAL, MANO DE OBRA, HERRAMIENTA Y TODO LO NECESARIO PARA SU CORRECTA EJECUCIÓN.

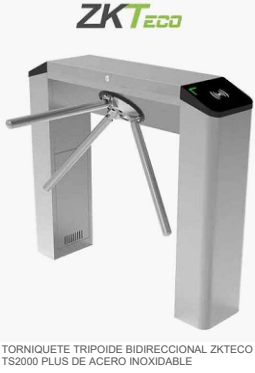
TORNQUETE TRIPOIDE BIDIRECCIONAL ZKTECO TS2000 PLUS DE ACERO INOXIDABLE
